Descrizione Progetto
MESSA IN SICUREZZA DELLA STRADA DI ARROCAMENTO ALLA LOCALITA' ROMNEI
MEDIANTE RIPRISTINO AMBIENTALE DELLA EX CAVA POZZUOLI

Nome elaborato
RELAZIONE GEOLOGICA DISSESTO

Oggetto: **INDAGINE GEOLOGICA**
Dissesto in loc. Baia del Re – Casnigo

Committente: Amministrazione Comunale di Casnigo
Oggetto: INDAGINE GEOLOGICA
Ubicazione: dissesto in loc. Baia del Re - Casnigo (Bg)

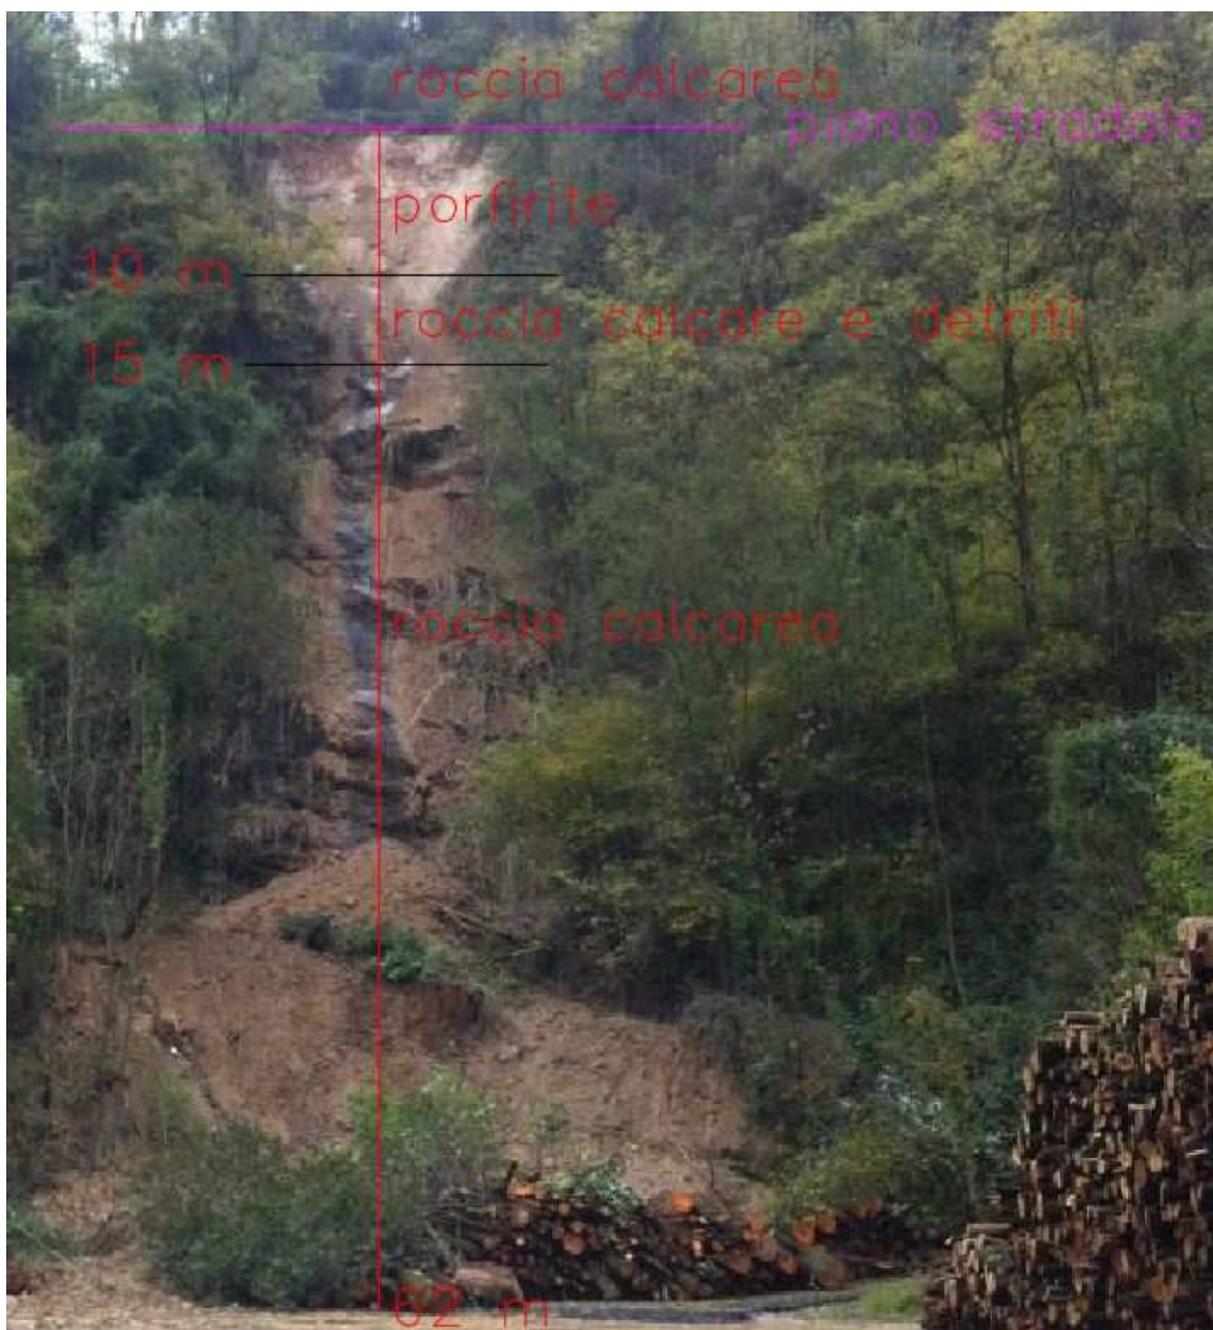
fig. 9 – dissesto verificatosi presso la Baia del Re

Si è trattato di uno scivolamento traslazionale che ha coinvolto le coltri detritiche e di alterazione del substrato porfirítico (lembo intrusivo incassato in rocce calcaree) e che si è esplicitato lungo un dislivello di circa 60 m proprio per l'azione delle acque di infiltrazione (sviluppo di sovrappressioni) e degli intensi ruscellamenti (erosioni e scalzamenti) su litotipi vulnerabili (coltri di alterazioni e rocce deboli), in una zona caratterizzata da un sistema carsico molto sviluppato.

La frana ha un fronte di una quindicina di metri ed una superficie di 350 mq circa ed ha movimentato una massa di 500 mc circa che, scivolando verso valle, è stata contenuta da un vallo basale e dal legname accatastato nel piazzale dell'ex cava, che ha subito una traslazione di 5 m circa occupando parzialmente l'imbocco della strada comunale. Fortunatamente nessun veicolo era in transito nella zona e quindi non ci sono stati danni a cose e/o persone.

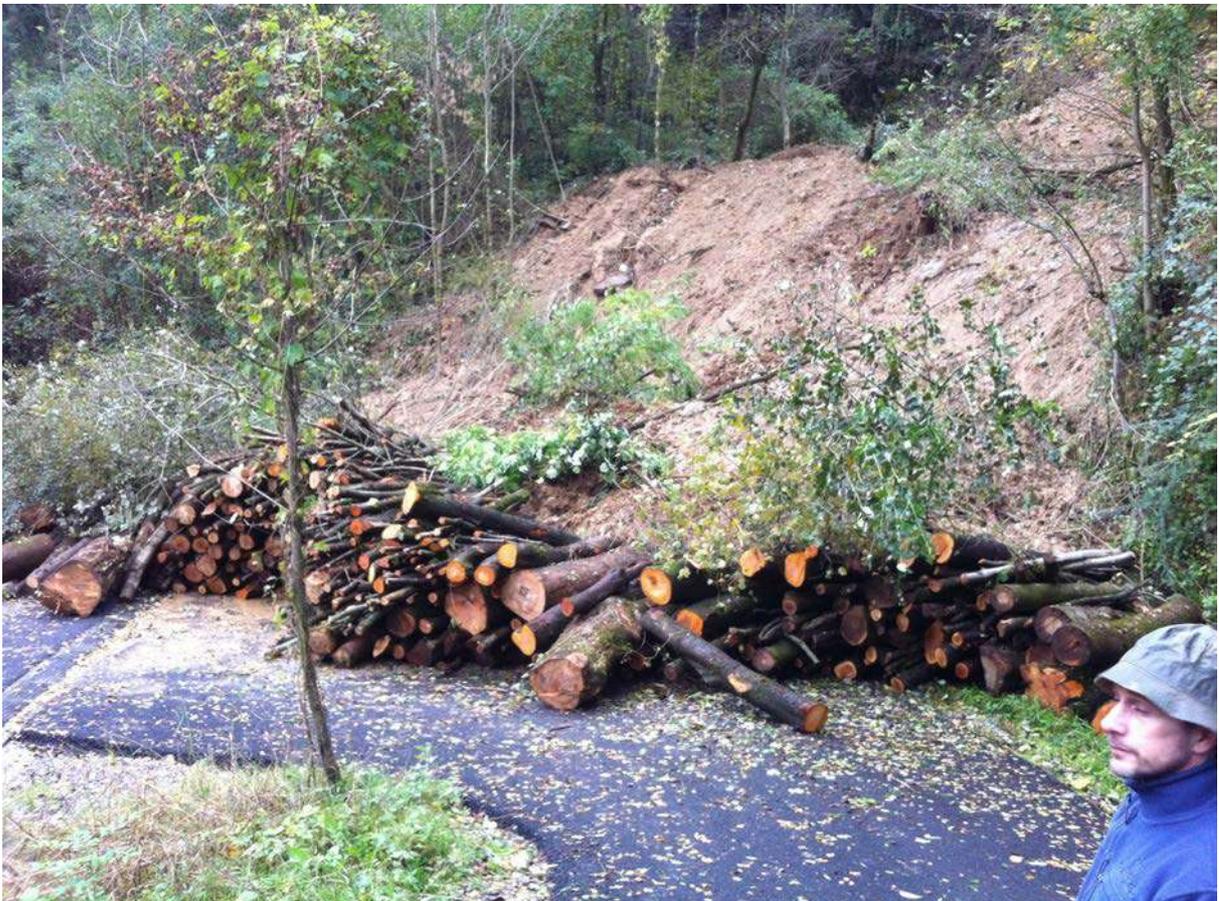
fig. 10 – accumulo di frana nel piazzale dell'ex cava, nei pressi dell'imbocco della strada per loc. Romnei

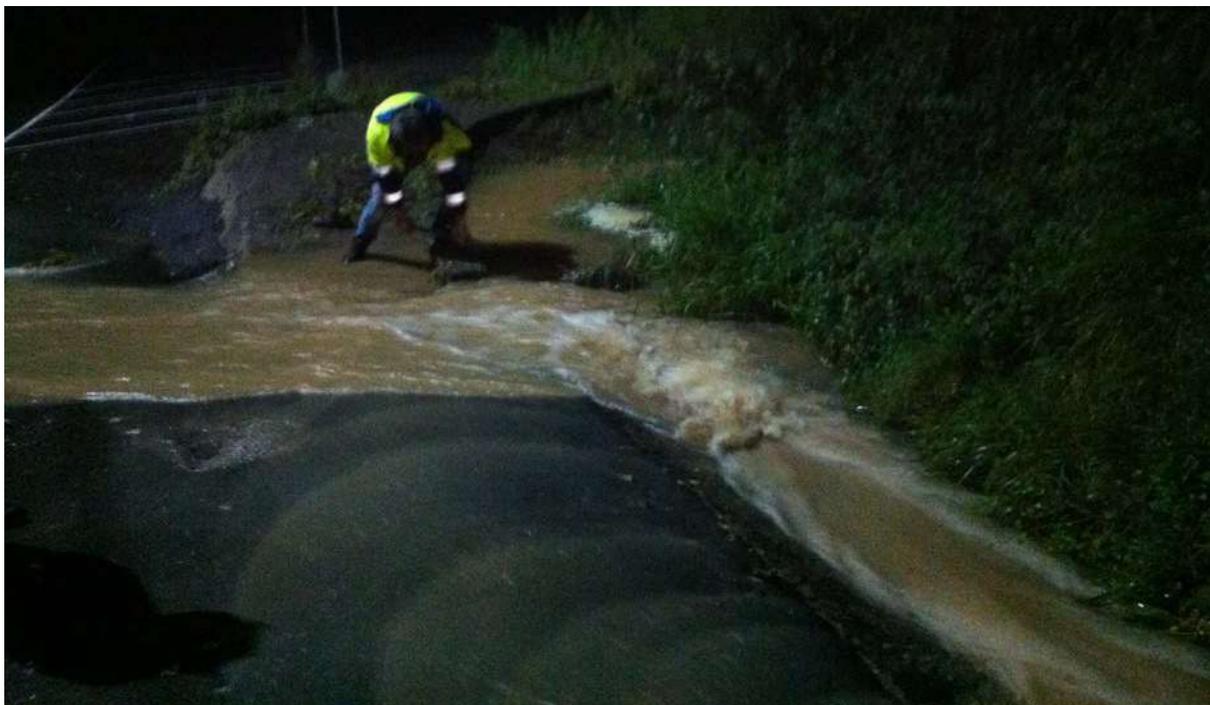
Contestualmente al fenomeno gravitativo si sono manifestati intensi fenomeni di ruscellamento a seguito delle intense precipitazioni che hanno attivato i condotti carsici presenti nella zona (ad es. il cosiddetto Pozzòl). L'occlusione dei drenaggi posti alla base del

versante ha determinato flussi di ruscellamento ed allagamenti dei piazzali presenti nelle zone basali, che hanno in parte interessato anche la vicina strada provinciale della Valgandino.

fig. 11 – occlusione del pozzetto di drenaggio presente poco a monte della strada provinciale della Valgandino

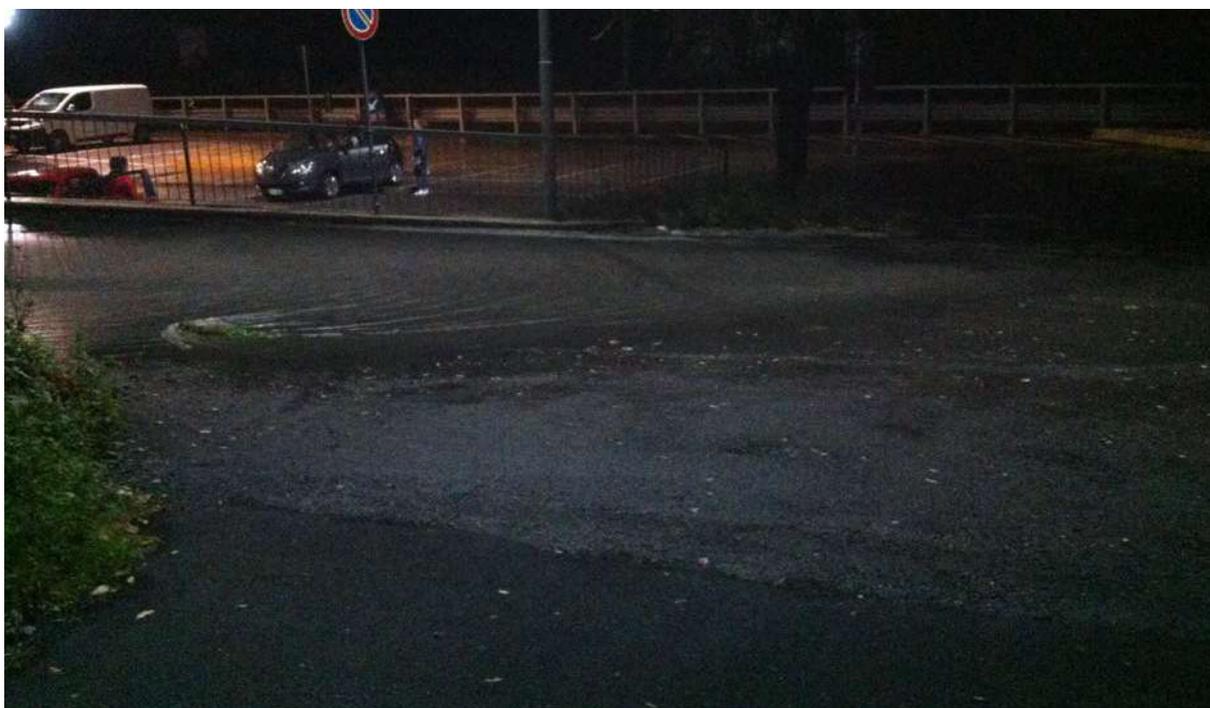
fig. 12 – ruscellamenti in data 29/10/2018 verso la strada provinciale della Valgandino

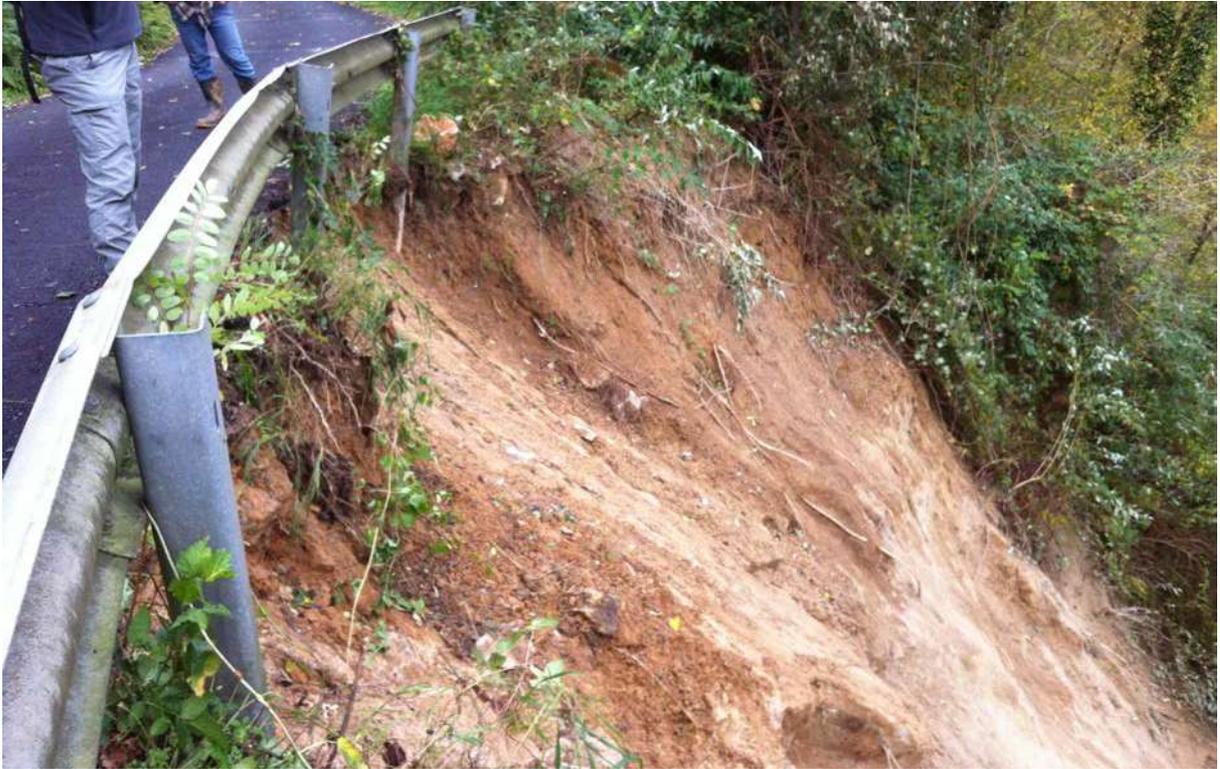
calcarei. In particolare le criticità si sono palesate in modo evidente nella parte mediana del pendio, ove vi è la confluenza di un compluvio laterale proveniente dagli ambiti sommitali; ivi i ruscellamenti e le venute d'acqua hanno scalzato le coltri determinando instabilità.

fig. 13a – coronamento del dissesto che ha lambito la strada verso loc. Romnei, vista verso ovest

- sia mantenuta la copertura della testata della frana con teli impermeabili (da sostituire in caso di lesionamento, verificandone costantemente la funzionalità);

- sia effettuato un costante monitoraggio dello stato dei luoghi dai tecnici comunali, ma anche dai proprietari in transito; in caso di evidenze di instabilità (fessure nell'asfalto, cedimenti, progressione del dissesto, qualsiasi modifica dello stato dei luoghi) dovrà essere prontamente fatta segnalazione all'Amministrazione Comunale per le verifiche del caso ed interdetto l'accesso ai luoghi fino ad altra disposizione.

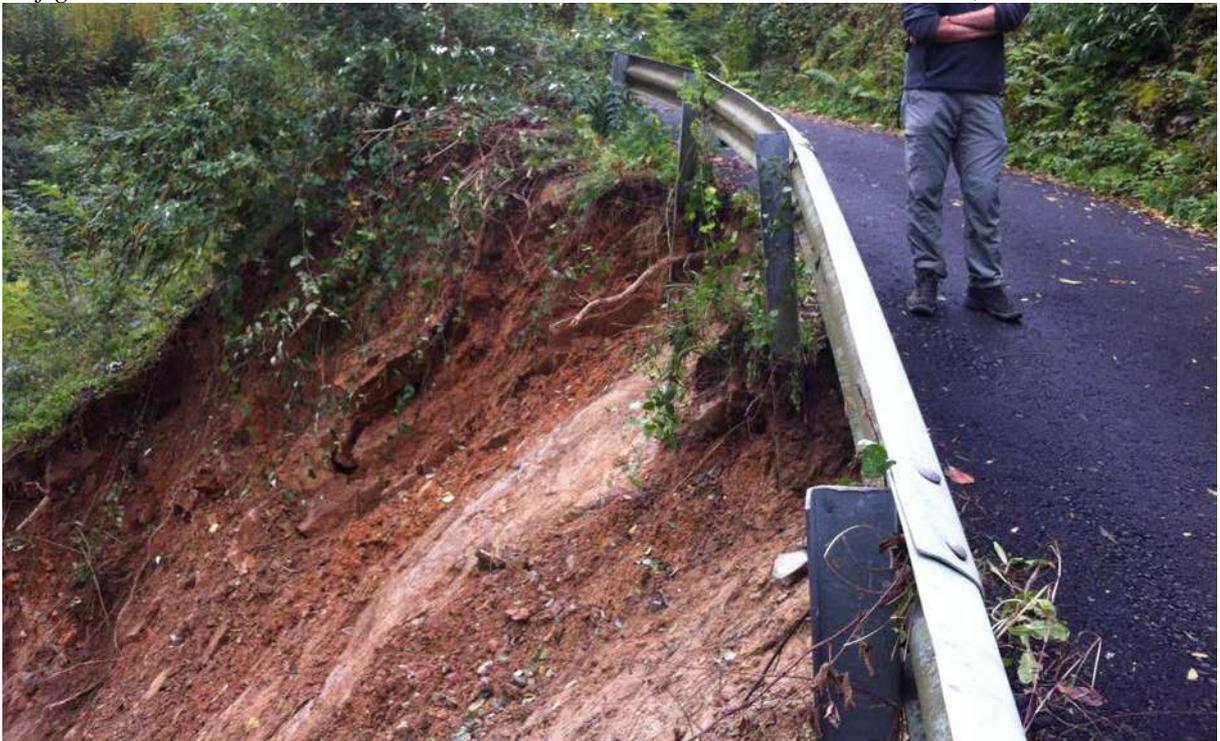
fig. 13b – coronamento del dissesto che ha lambito la strada verso loc. Romnei, vista verso est

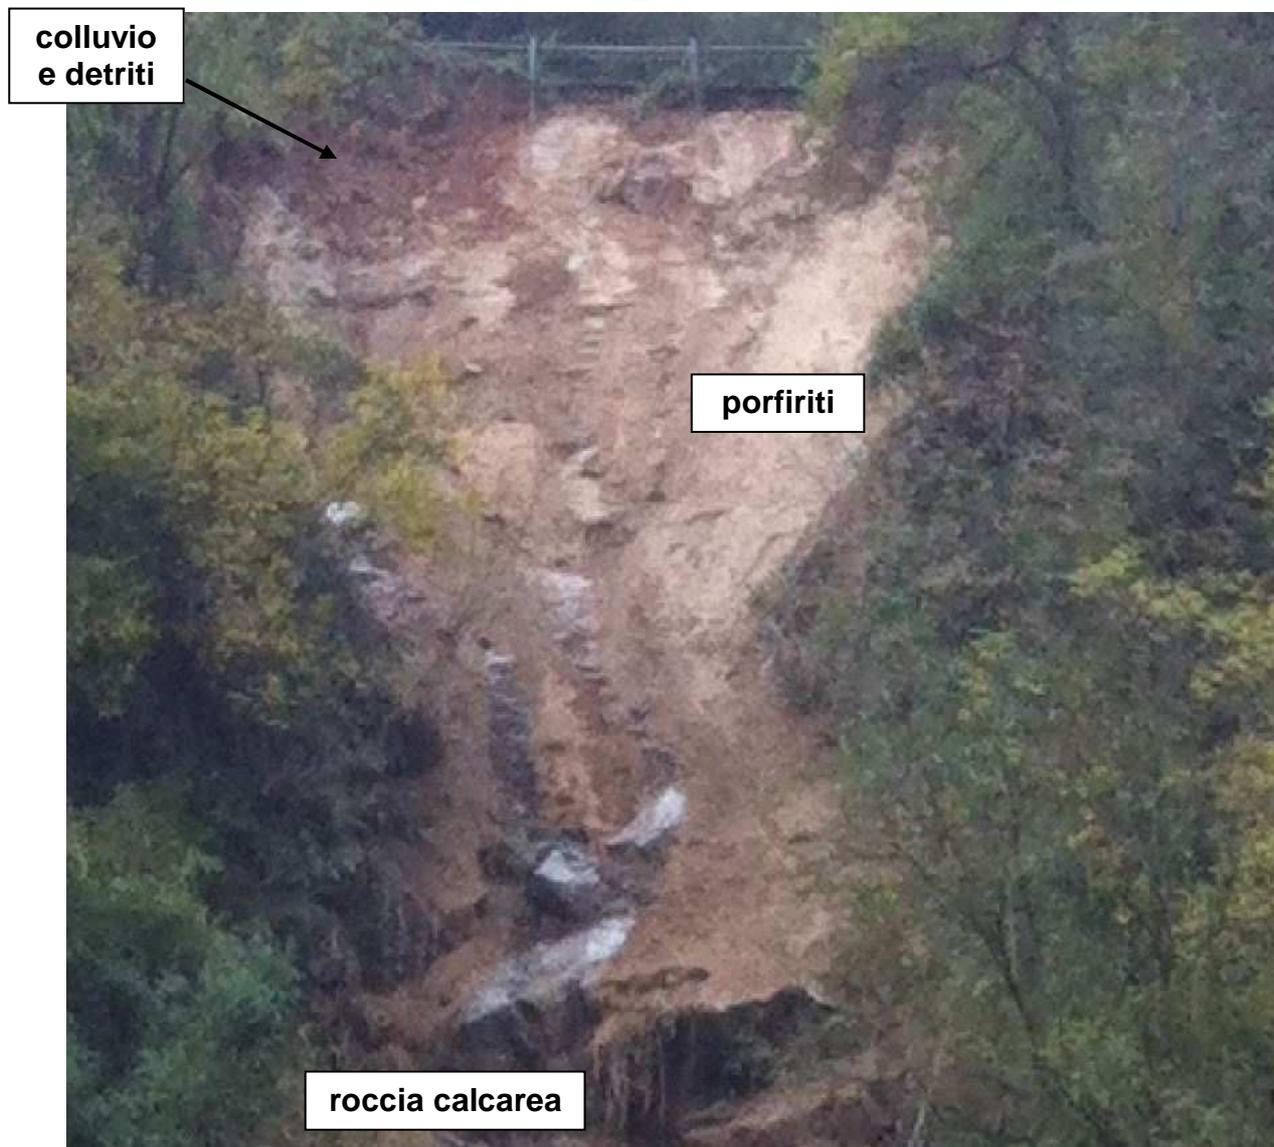
fig. 14 – dettaglio della nicchia di frana

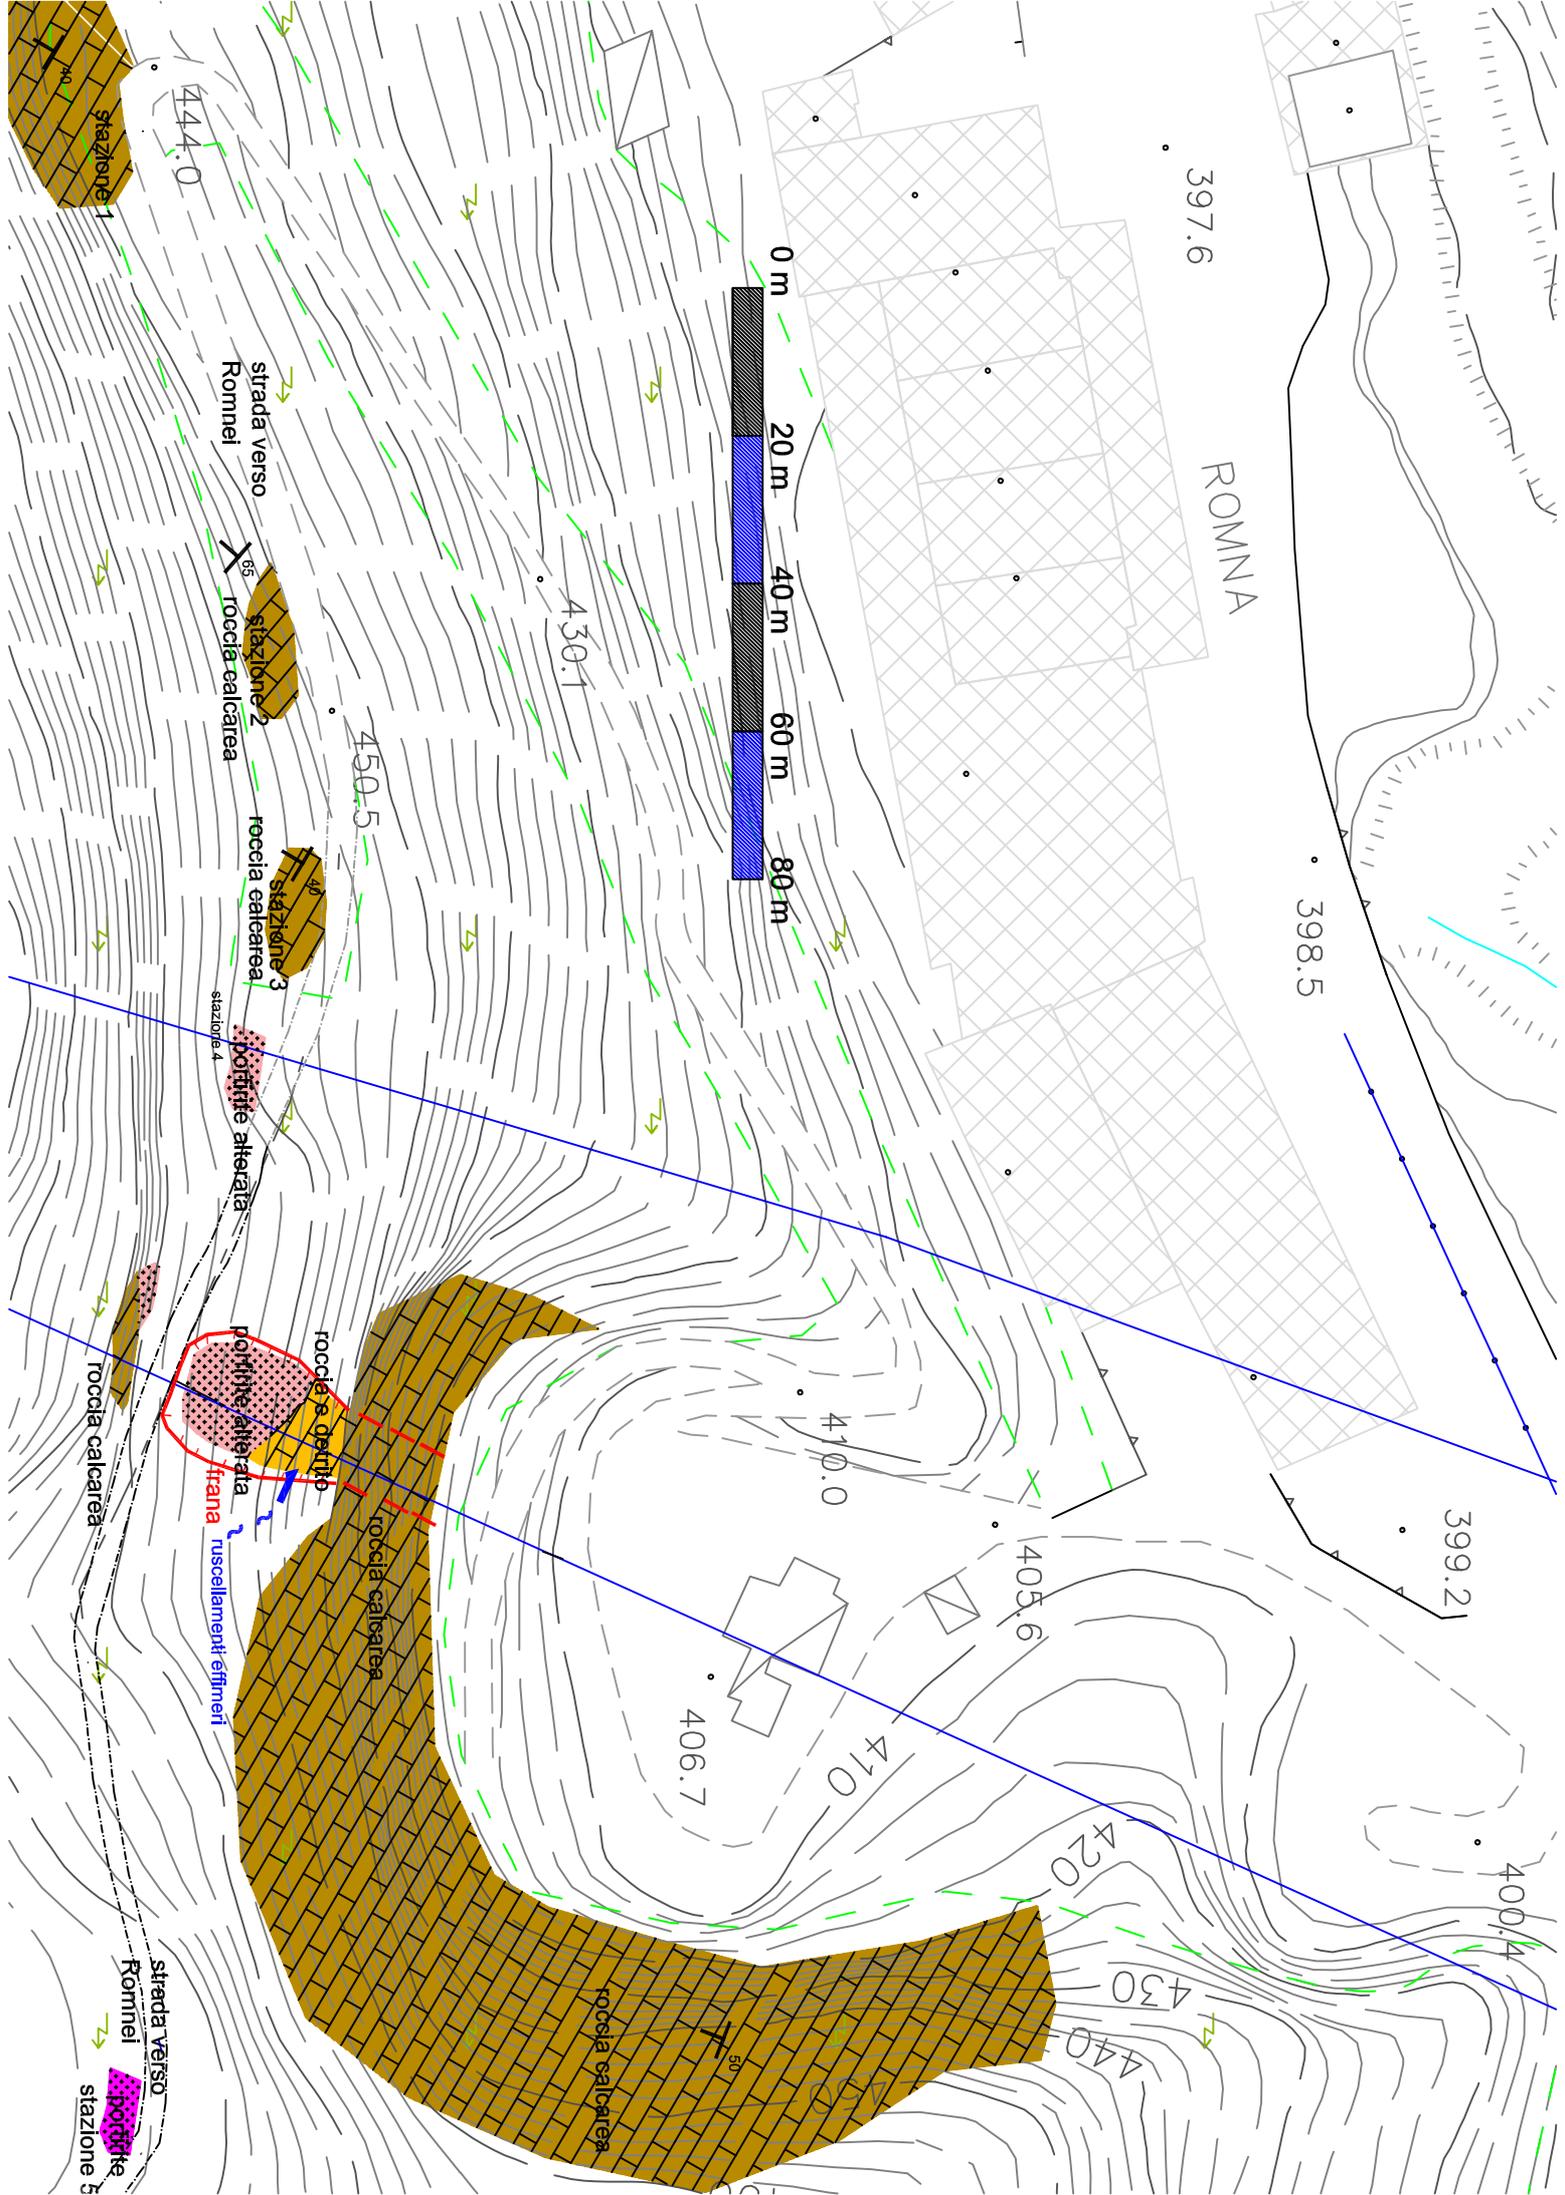
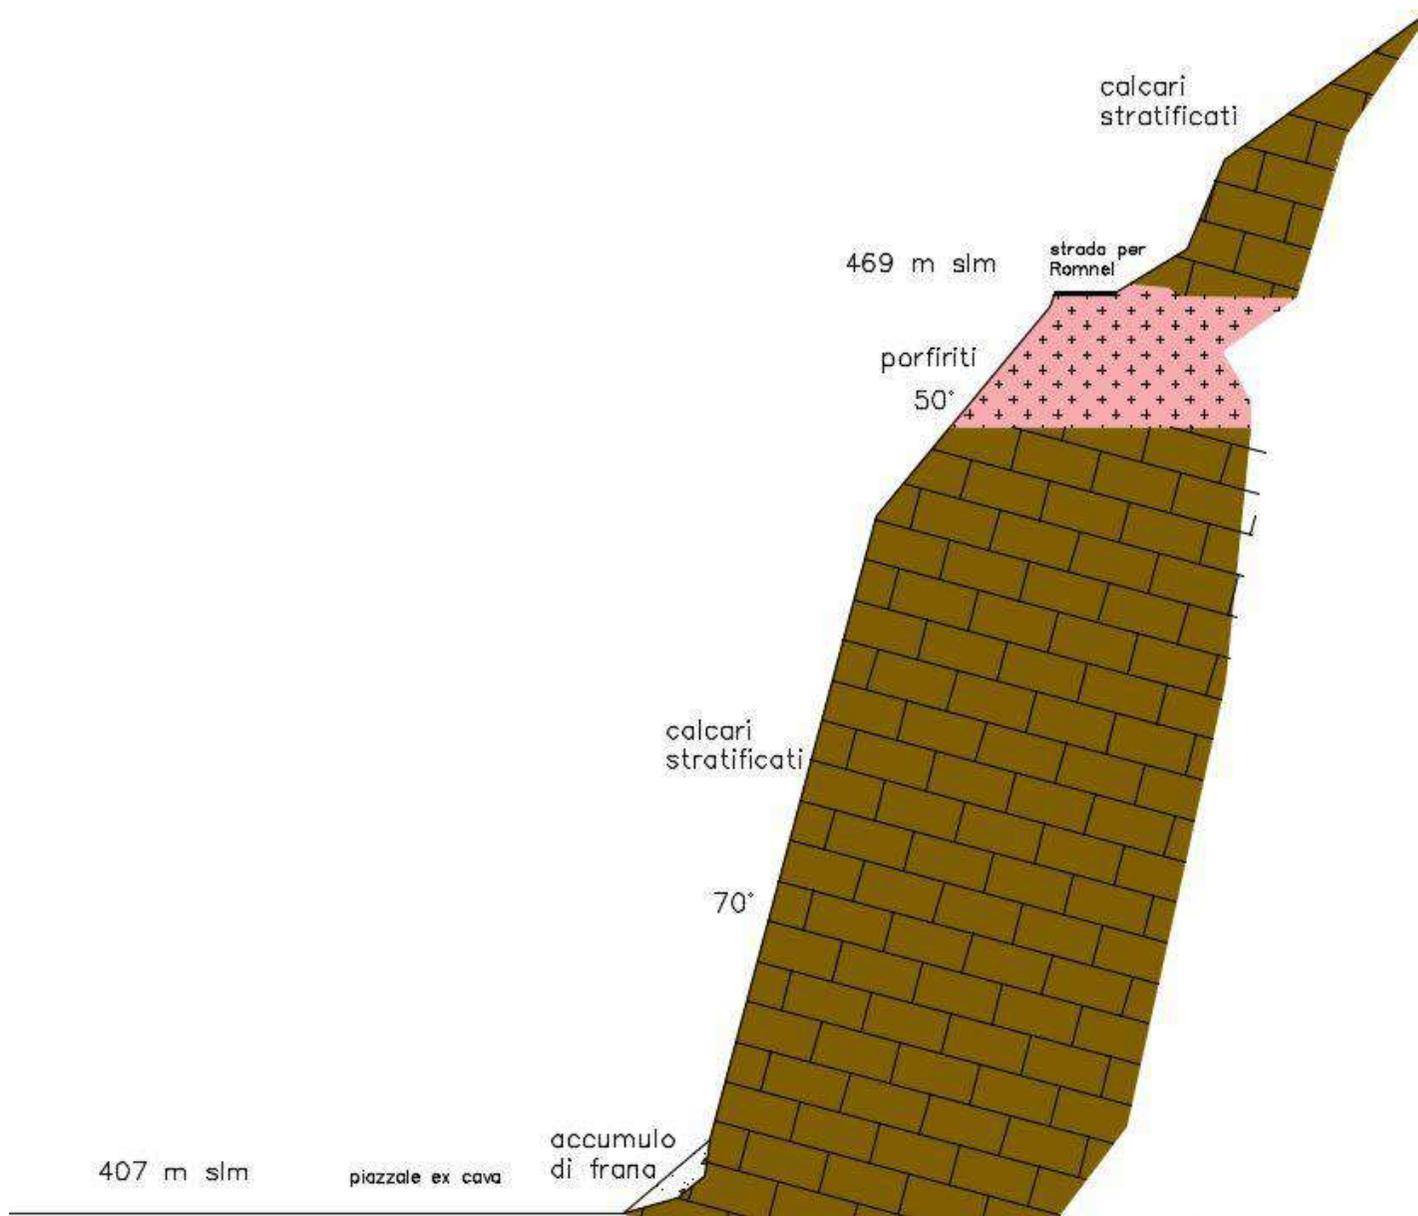
ALLEGATO 1a e 1b
planimetria di rilievo e sezione geologica interpretativa

versante settentrionale della Baia del Re

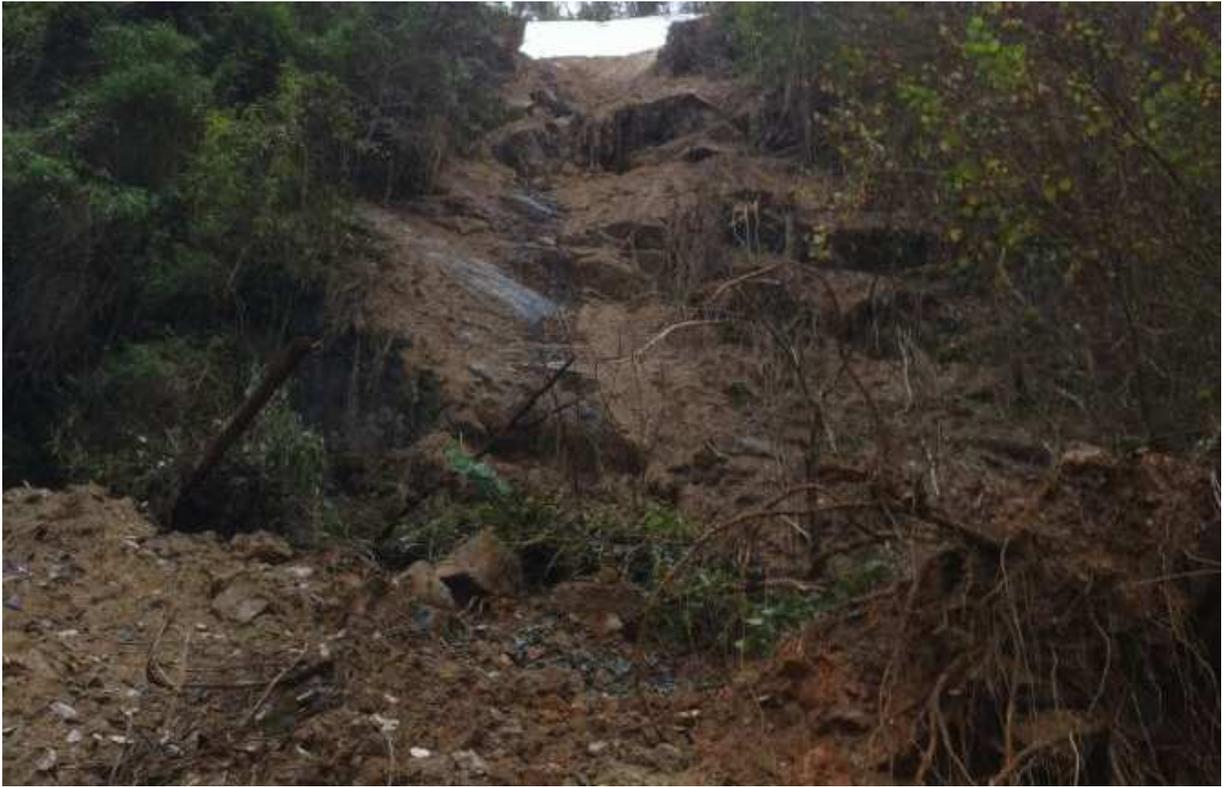
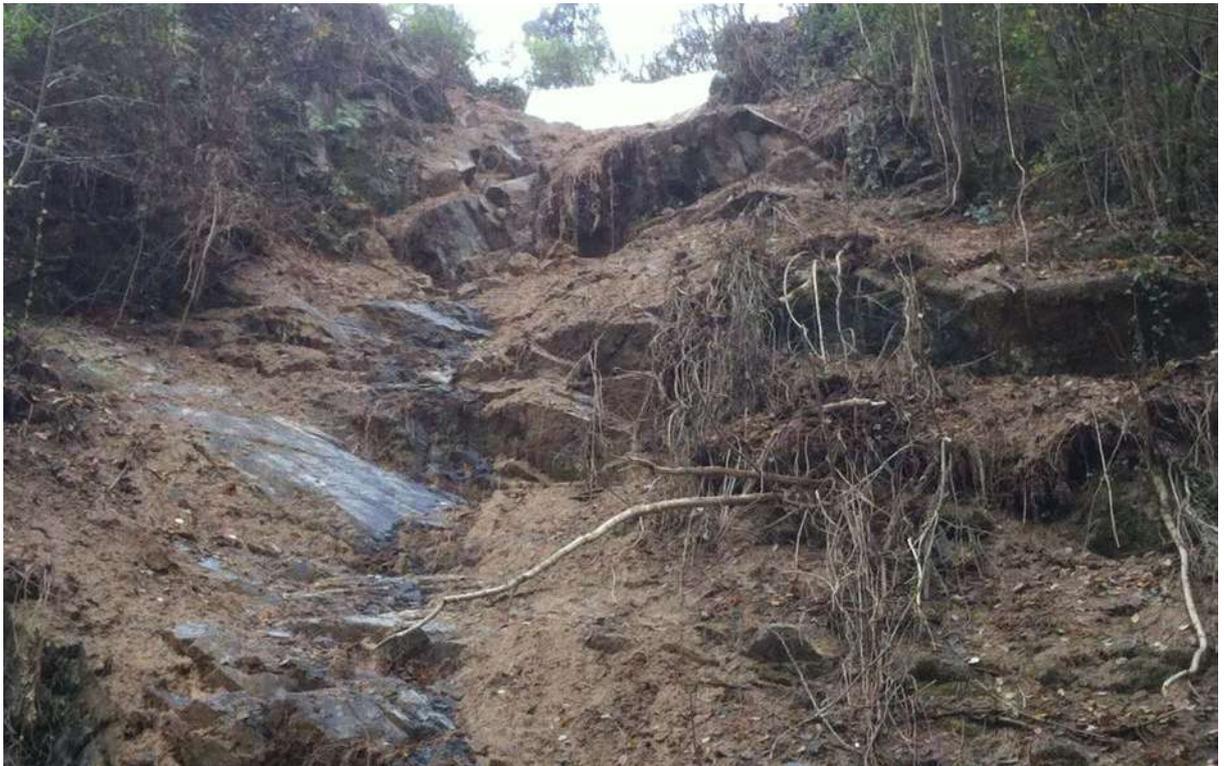
figg. 15-16 – vista del dissesto dal basso verso l’alto

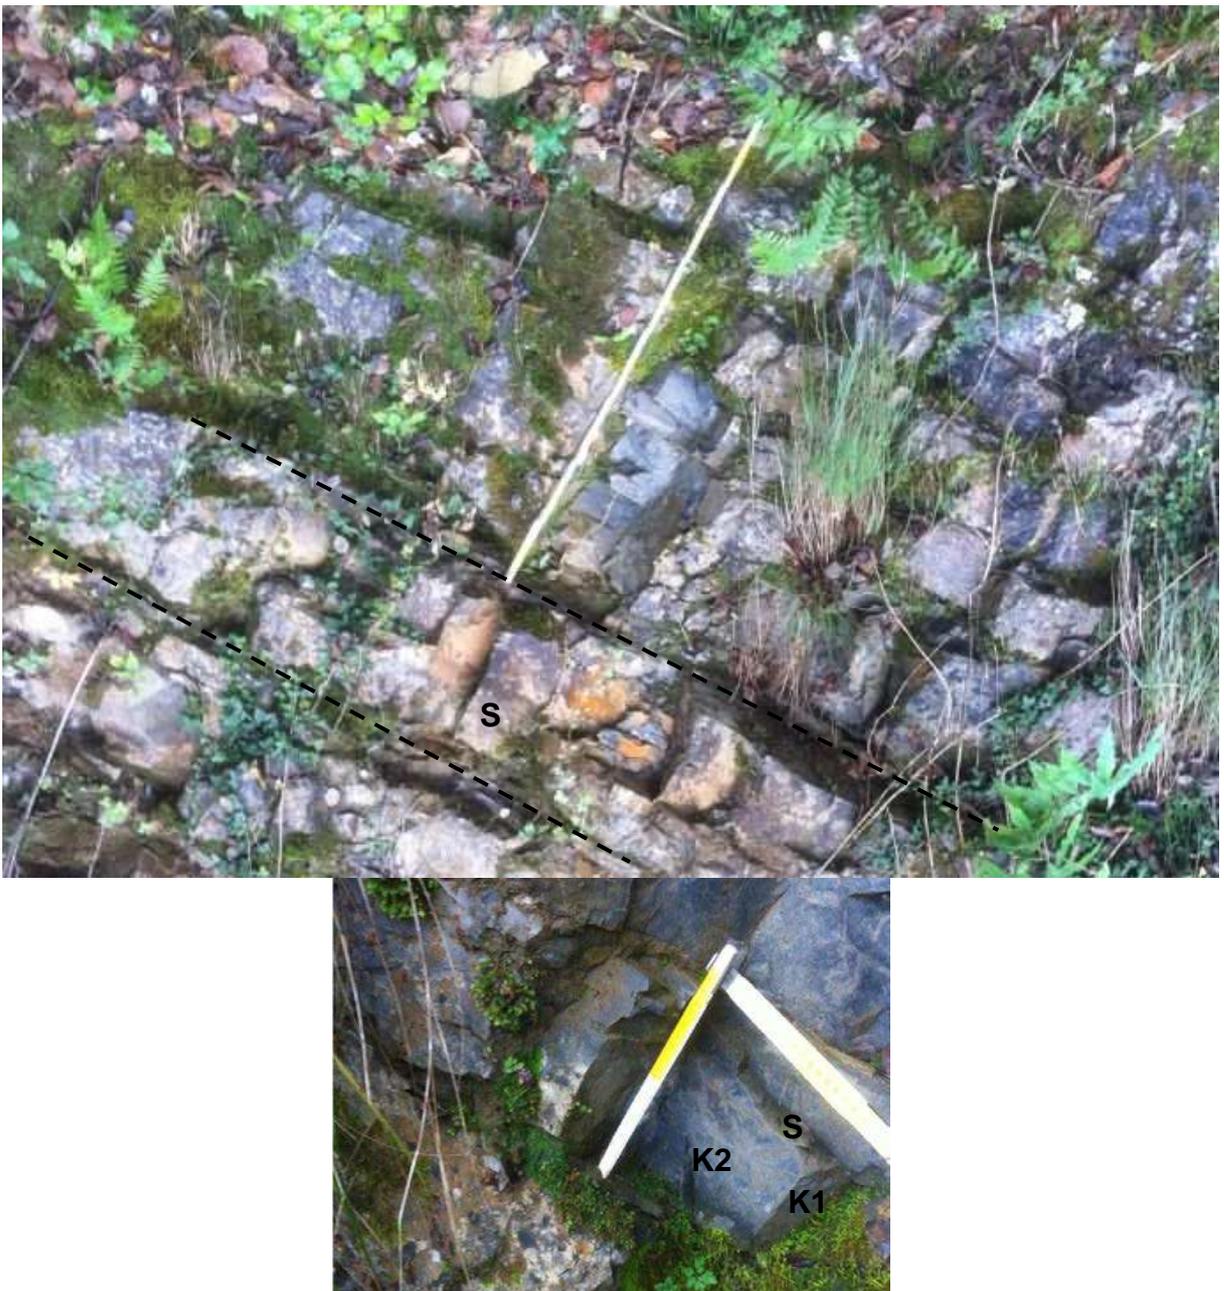
Stratificazione: giacitura 210/40, spaziatura 20-40 cm, generalmente serrata, loc. aperta (max 10 cm) con terra e/o detrito all'interno, ottima persistenza (decine di metri)

K1: giacitura 110/70, spaziatura 20-30 cm, generalmente serrata, raramente aperta con terra e/o detrito all'interno, persistenza 20-50 cm fino a metrica

K2: giacitura 350/60, spaziatura 10-20 cm, generalmente serrata, raramente aperta con terra e/o detrito all'interno, persistenza 1-1,5 m

Nessuna traccia di acqua. Le discontinuità sono planari e piuttosto lisce.

fig. 17 – stazione 1 di rilievo

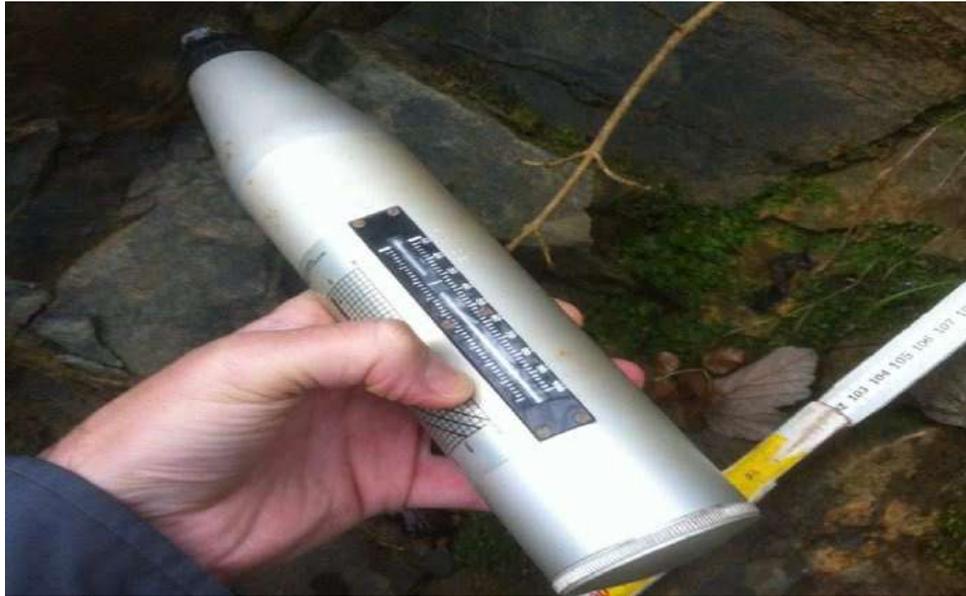
fig. 18 – misure con sclerometro

La resistenza puntiforme degli ammassi rocciosi calcarei è nell'ordine di 30-35 MPa in patina di alterazione e 50-80 MPa in frattura fresca.

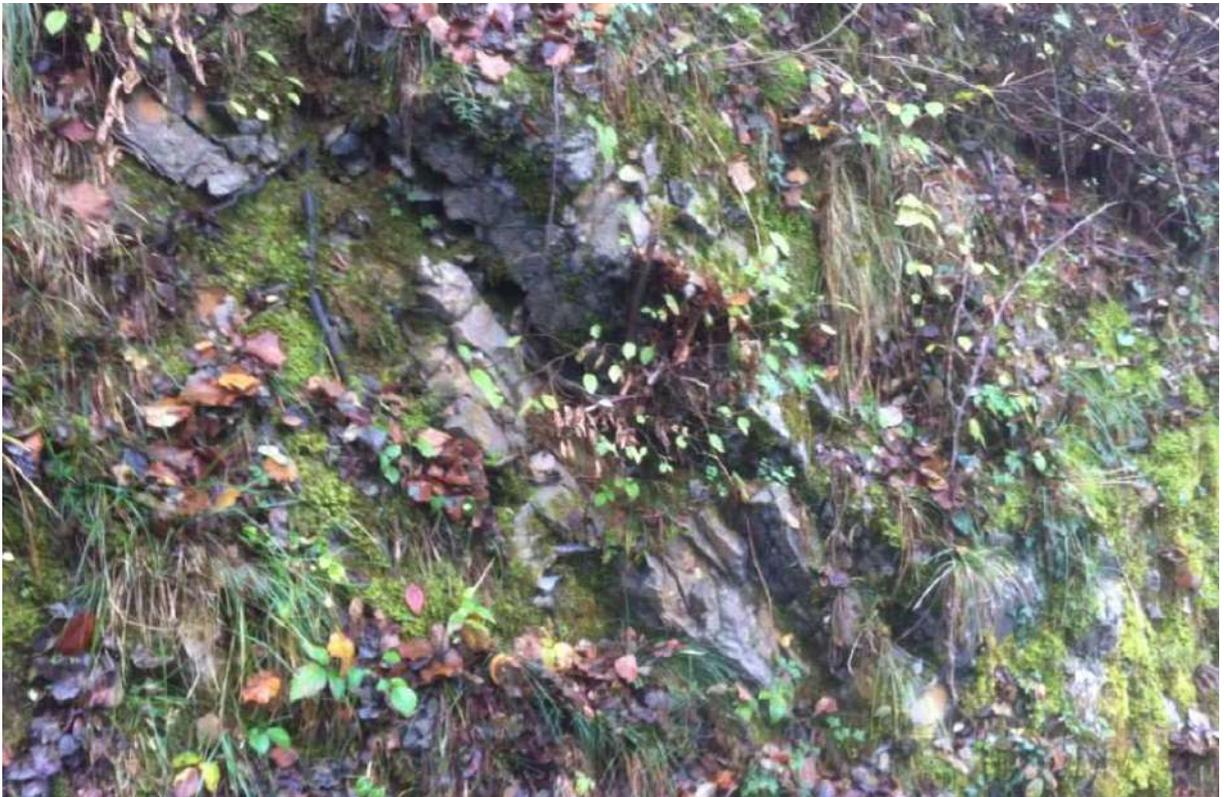
fig. 19 – stazione 2 di rilievo

Stratificazione: giacitura 220/65, spaziatura 10-30 cm, generalmente serrata, loc. aperta con terra e/o detrito all'interno, ottima persistenza (decine di metri)

K1: giacitura 110/80, spaziatura 20-50 cm, generalmente serrata, loc. aperta con terra e/o detrito all'interno, persistenza 50 cm circa

K2: giacitura 340/65, spaziatura 20-40 cm, generalmente serrata, loc. aperta con terra e/o detrito all'interno, persistenza 1-1,5 m

K3: giacitura 40/40, spaziatura 20-80 cm, generalmente serrata, loc. aperta con terra e/o detrito all'interno, persistenza 50 cm circa.

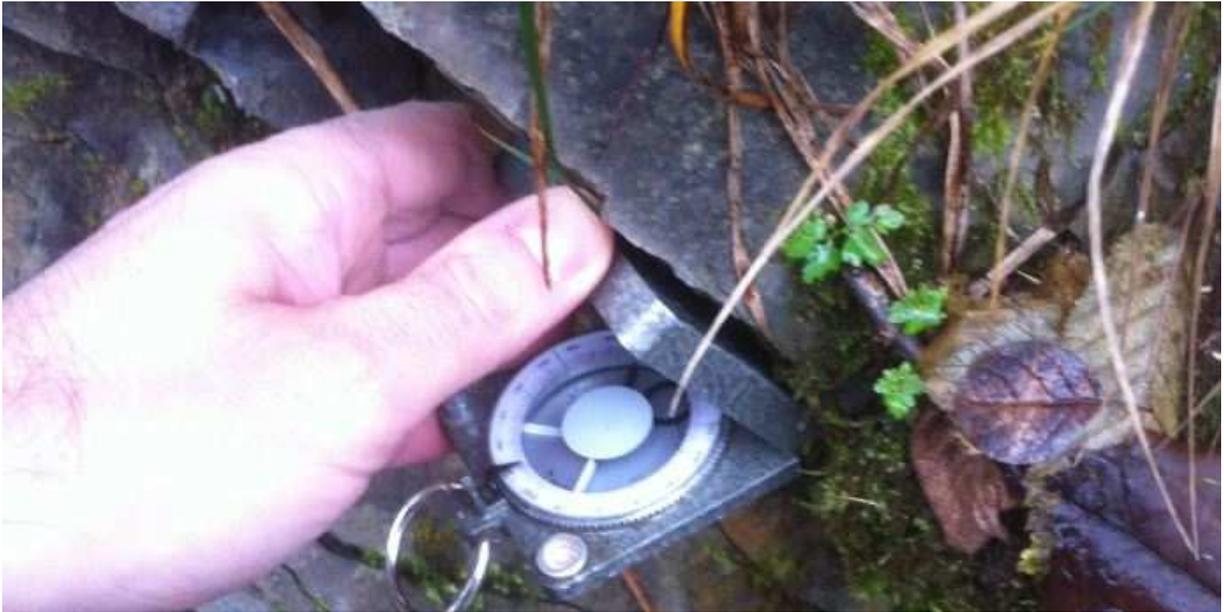
fig. 20 – rilievo giacitura degli ammassi rocciosi con bussola

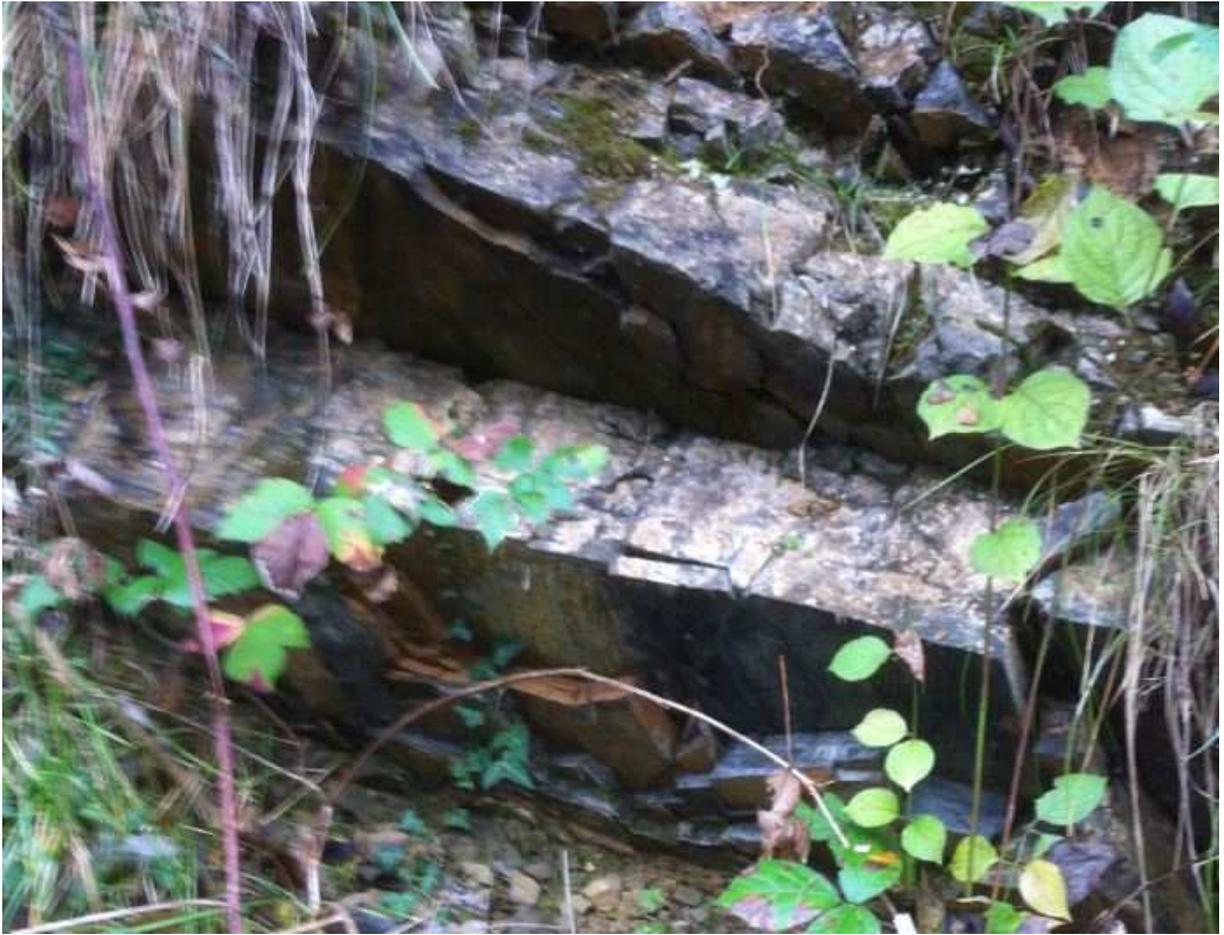
Stratificazione: giacitura 210/40, spaziatura 5-40 cm, generalmente serrata ottima persistenza (decine di metri)

K1: giacitura 110/70, spaziatura 20-30 cm, generalmente serrata, raramente aperta, persistenza 20-50 cm fino a metrica

K2: giacitura 350/60, spaziatura 10-20 cm, generalmente serrata, persistenza 1-1,5 m

Nessuna traccia di acqua. Le discontinuità sono planari e piuttosto lisce.

fig. 21 – stazione 3 di rilievo

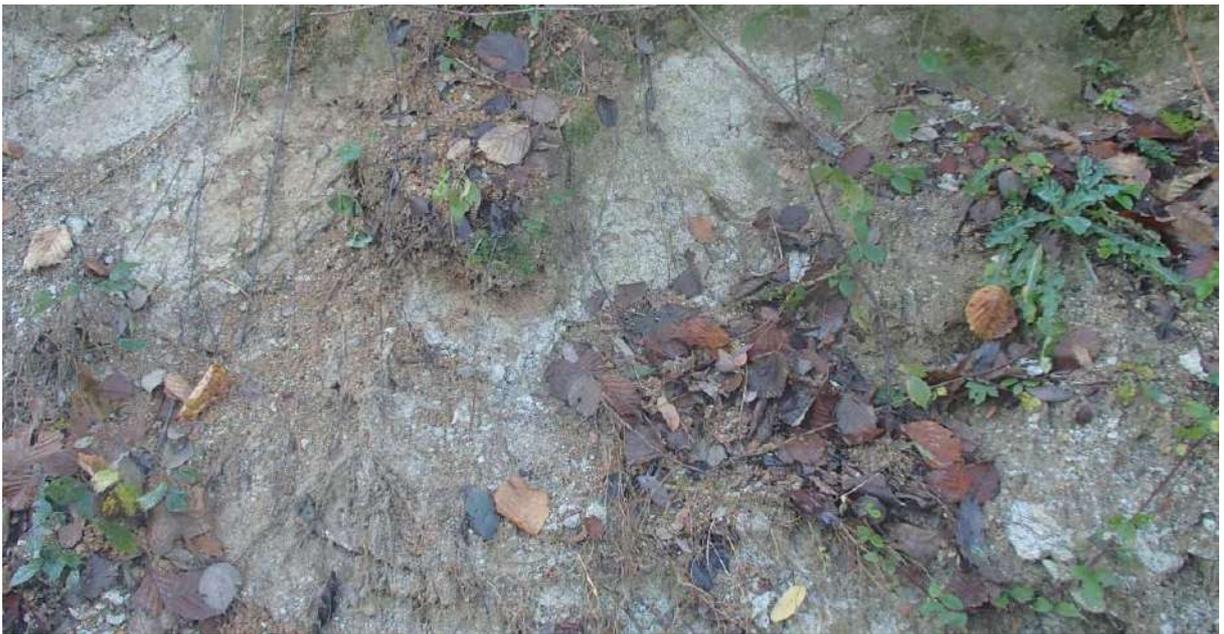
fig. 22 – coltri porfirite

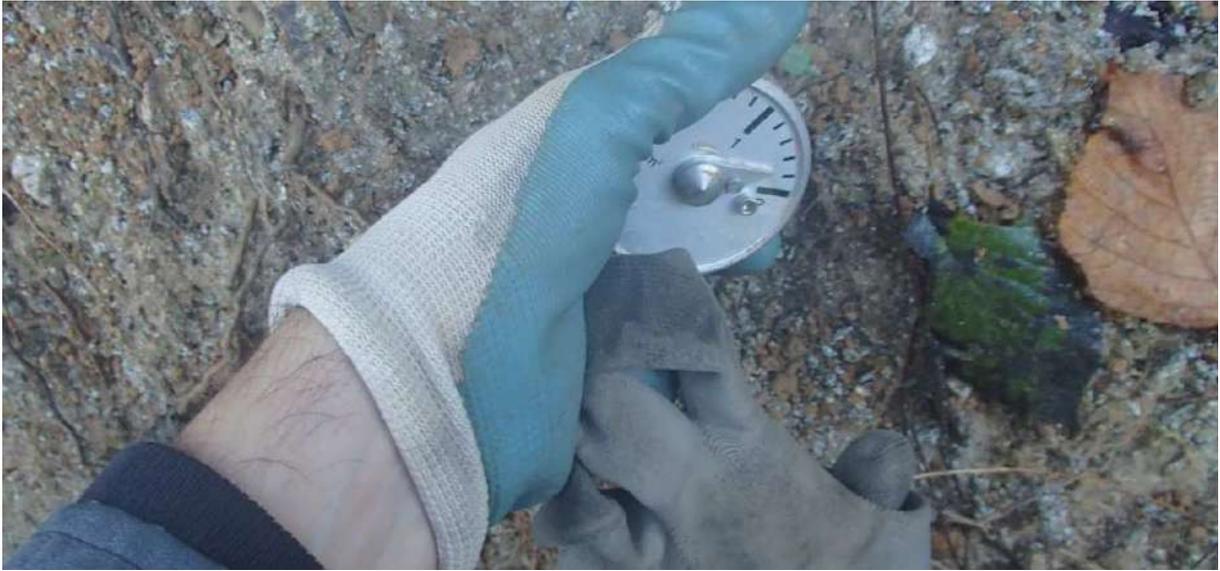
Poco a valle della frana, lungo la strada comunale, si notano coltri porfiritiche di alterazione costituite da sabbie e limi con una consistenza medio-bassa. In corrispondenza della stazione 4 sono state effettuate delle misure con scissometro in corrispondenza dei depositi stimando una resistenza al taglio di 0,3-0,4 Kg/cmq. Oltre ai depositi si rilevano livelli porfiritici più compatti con una resistenza a penetrazione nell'ordine di 1,5-2,5 Kg/cmq, ma con bassa resistenza al taglio.

fig. 23 – coltri porfiritiche
