Descrizione Progetto
MESSA IN SICUREZZA DELLA STRADA DI ARROCAMENTO ALLA LOCALITA' ROMNEI
MEDIANTE RIPRISTINO AMBIENTALE DELLA EX CAVA POZZUOLI

Nome elaborato
RELAZIONE GEOLOGICA DISSESTO

Oggetto: **INDAGINE GEOLOGICA**
Dissesto in loc. Baia del Re – Casnigo

Committente: Amministrazione Comunale di Casnigo
Oggetto: INDAGINE GEOLOGICA
Ubicazione: dissesto in loc. Baia del Re - Casnigo (Bg)

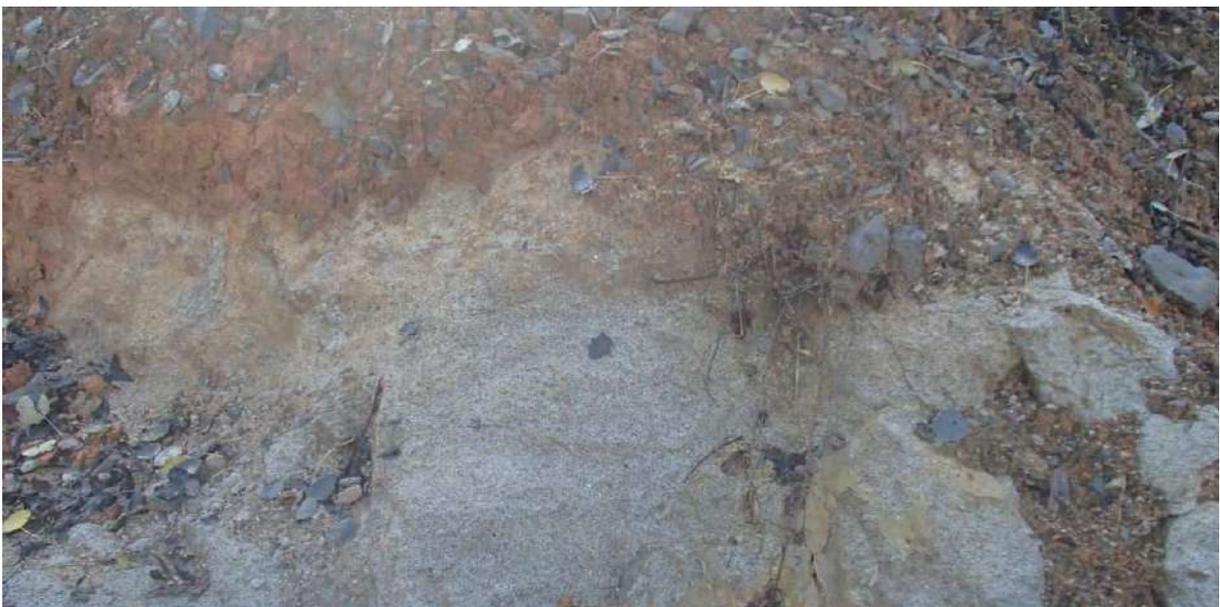
fig. 24 – porfiritite litoide

A monte della frana, percorrendo la strada che conduce a Romnei, si nota un altro affioramento porfirico; in questo caso l'ammasso è litoide, competente, ed è stato possibile effettuare delle misure con sclerometro, stimando dei valori di resistenza nell'ordine di 10-15 MPa in patina di alterazione, 25-30 MPa in frattura fresca.

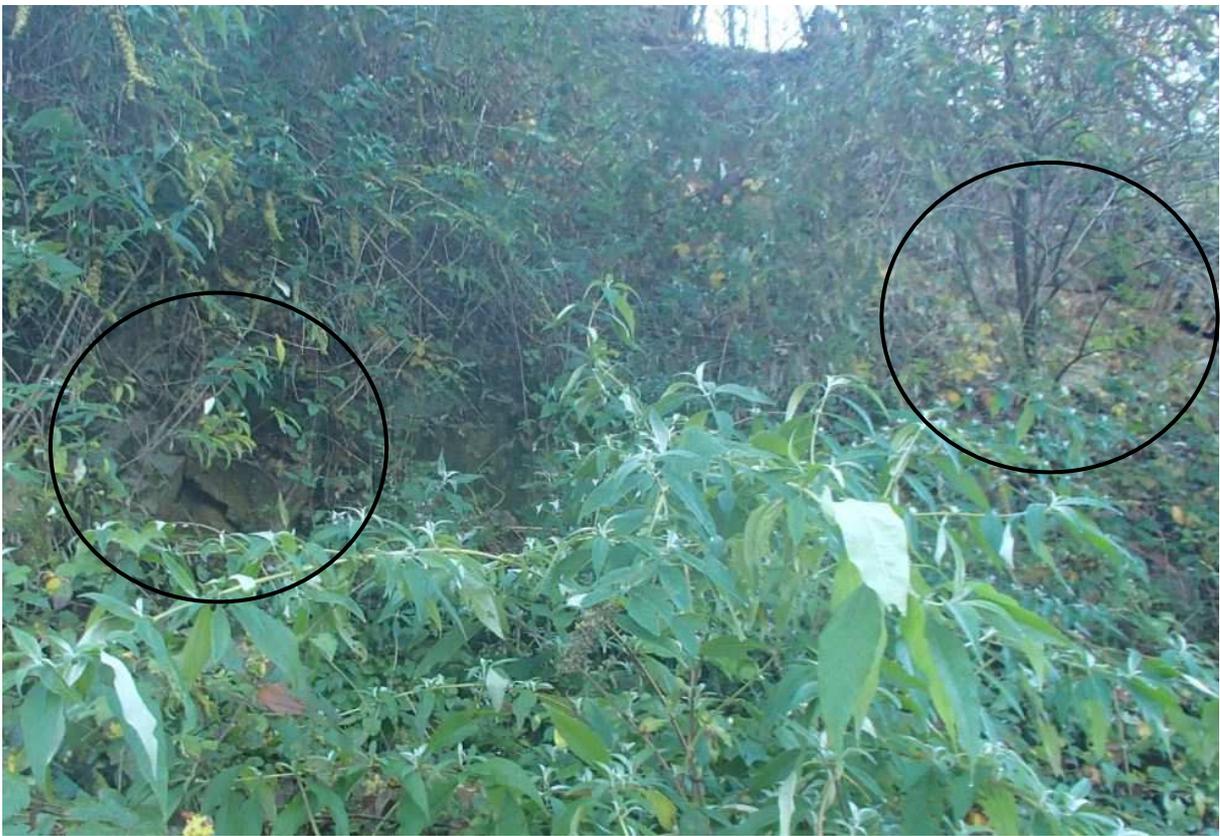
La porzione di versante sovrastante alla frana presenta sporadici affioramenti calcarei, a testimonianza di come il lembo intrusivo strato concordante tenda a scomparire verso monte, interessando invece la strada comunale e gli ambiti sottostanti.

fig. 25 – affioramenti rocciosi a monte del tratto in dissesto della strada comunale

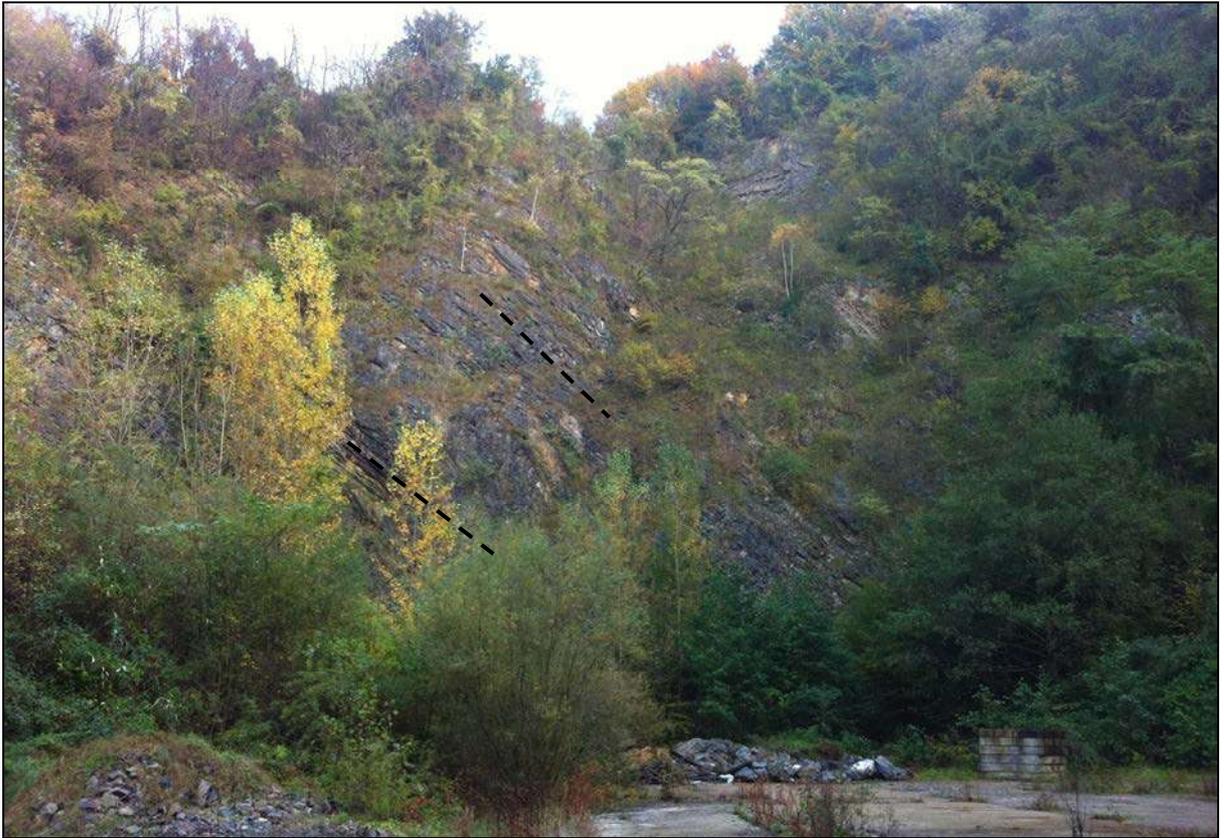
La giacitura degli ammassi è ben visibile verso valle, in fregio a via lungo Romna ove si esercitava anni fa l'estrazione del materiale all'interno di un'area di cava; la disposizione degli strati è generalmente tendono ad avere giacitura meridionale ed un'inclinazione media nell'ordine dei 30°-50°, anche se dall'osservazione delle scarpate della cava si notano anche disturbi strutturali nelle porzioni sommitali (pieghe).

fig. 26 – ex area di cava in fregio a via lungo Romna (punto A)

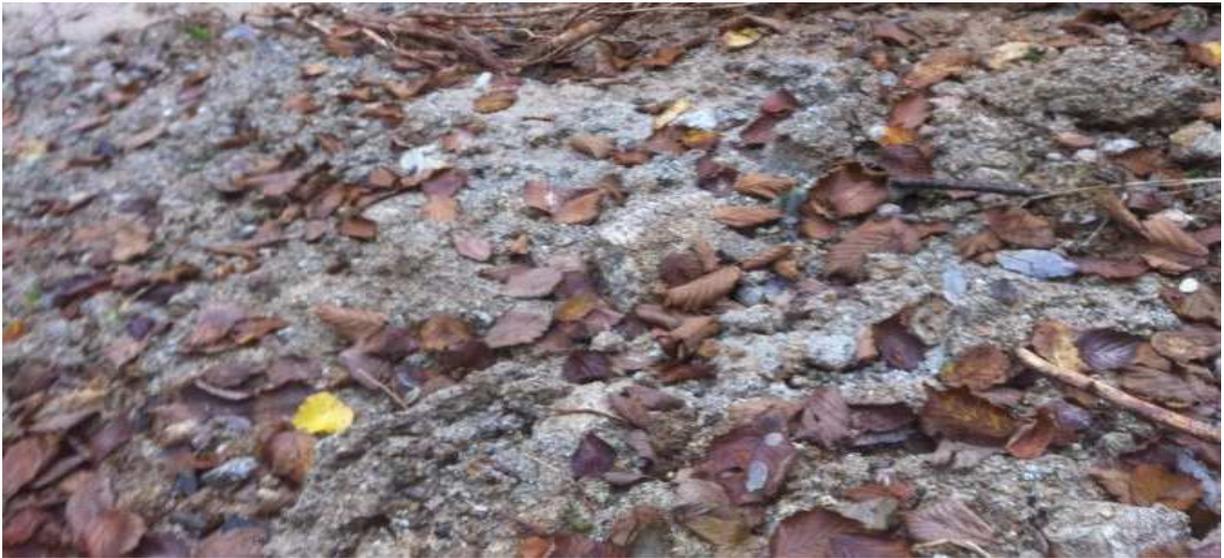
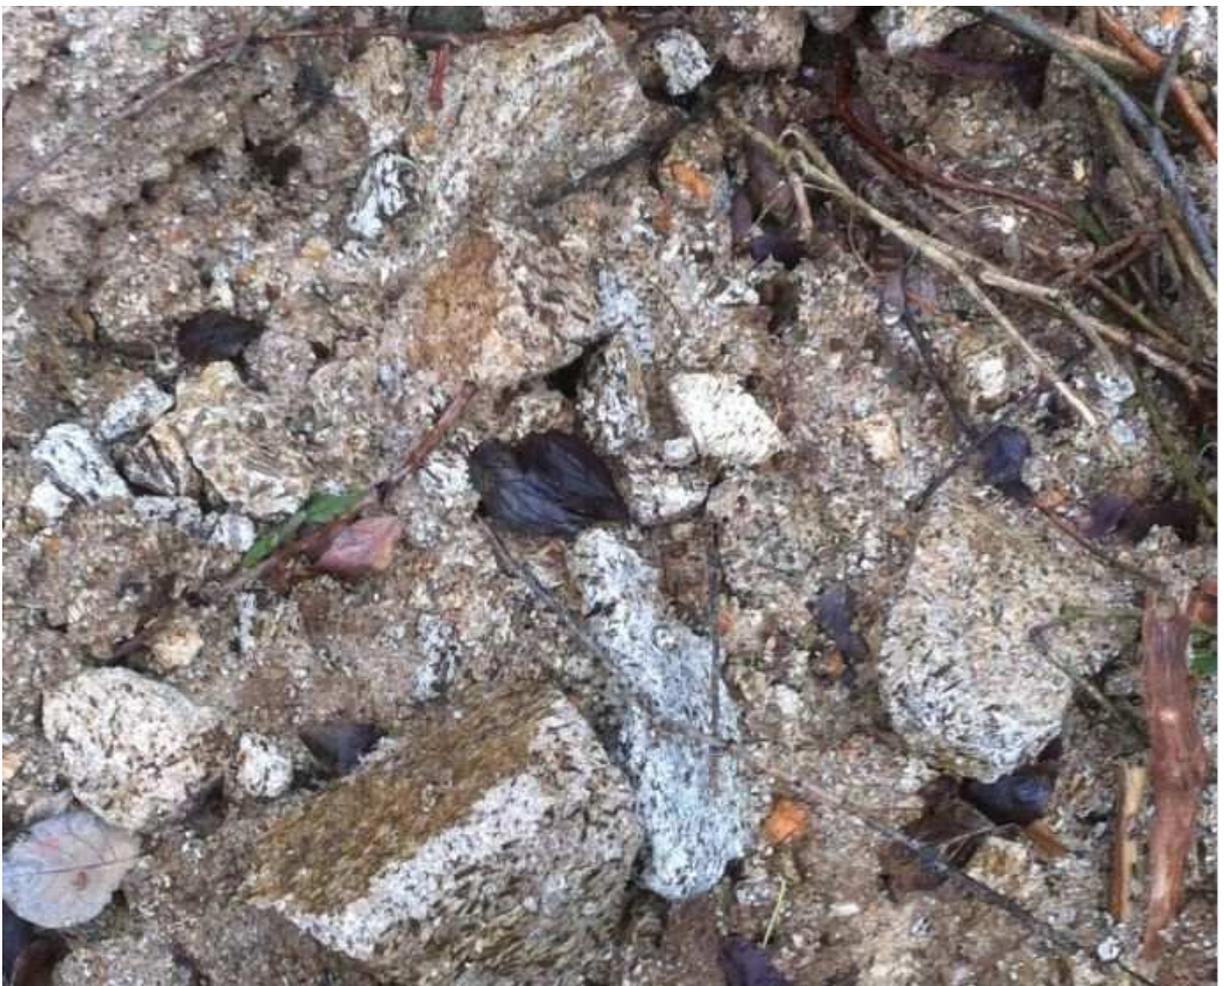
figg. 28/29 – accumulo detritico al piede del versante, coltri limo-sabbiose e blocchi di porfirite

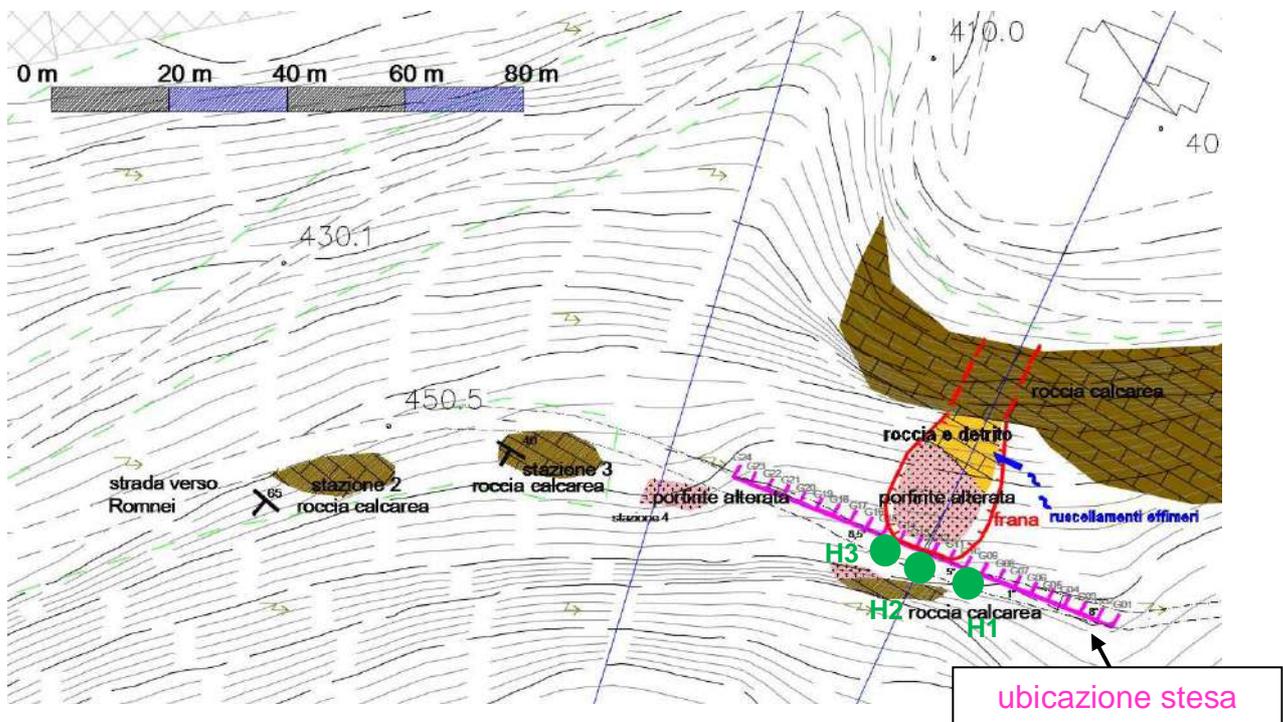
fig. 30 – ubicazione stesa sismica a rifrazione – masw (linea magenta) e prove H/V (punti verdi)

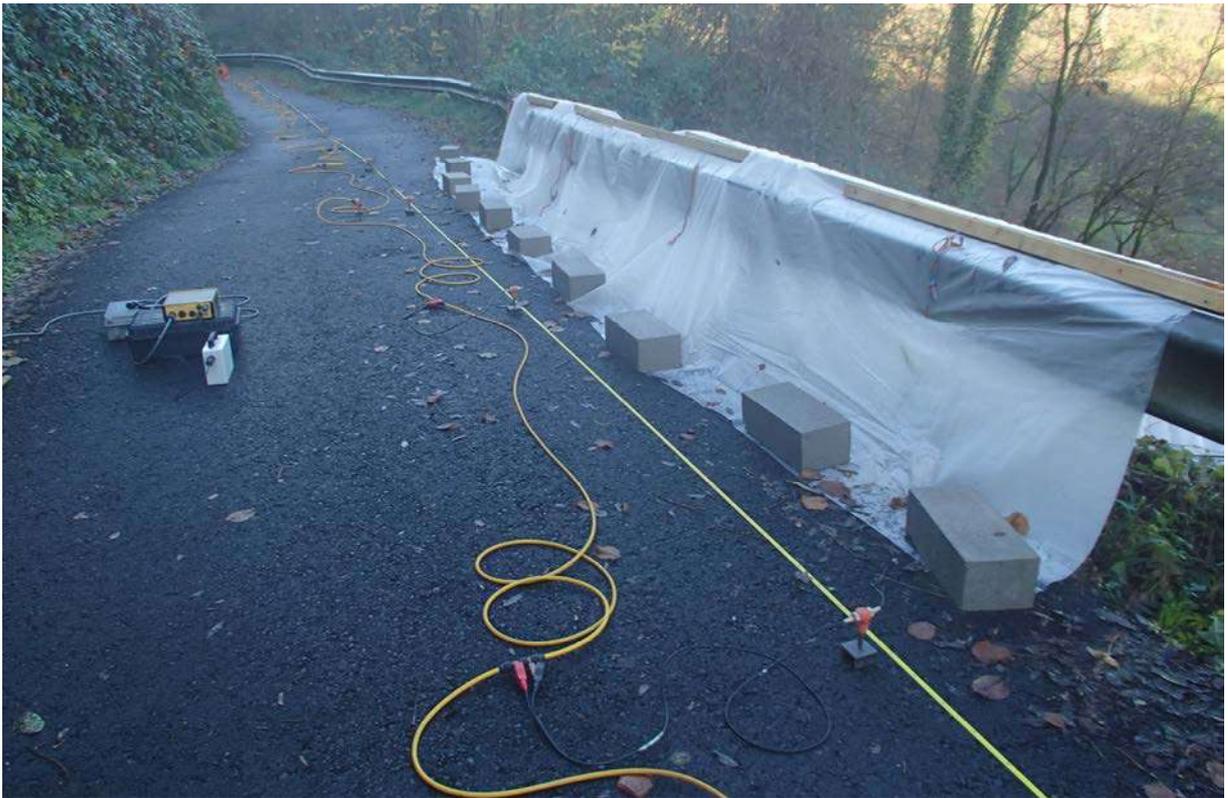
L'indagine è stata eseguita in fregio all'edificio di progetto, a poca distanza da lato di valle. La sezione è stata opportunamente discretizzata mediante 24 geofoni verticali Mark da 10 Hz distanziati tra loro di 3 m per una lunghezza totale di 69 m circa.

fig. 31a – stendimento geofisico

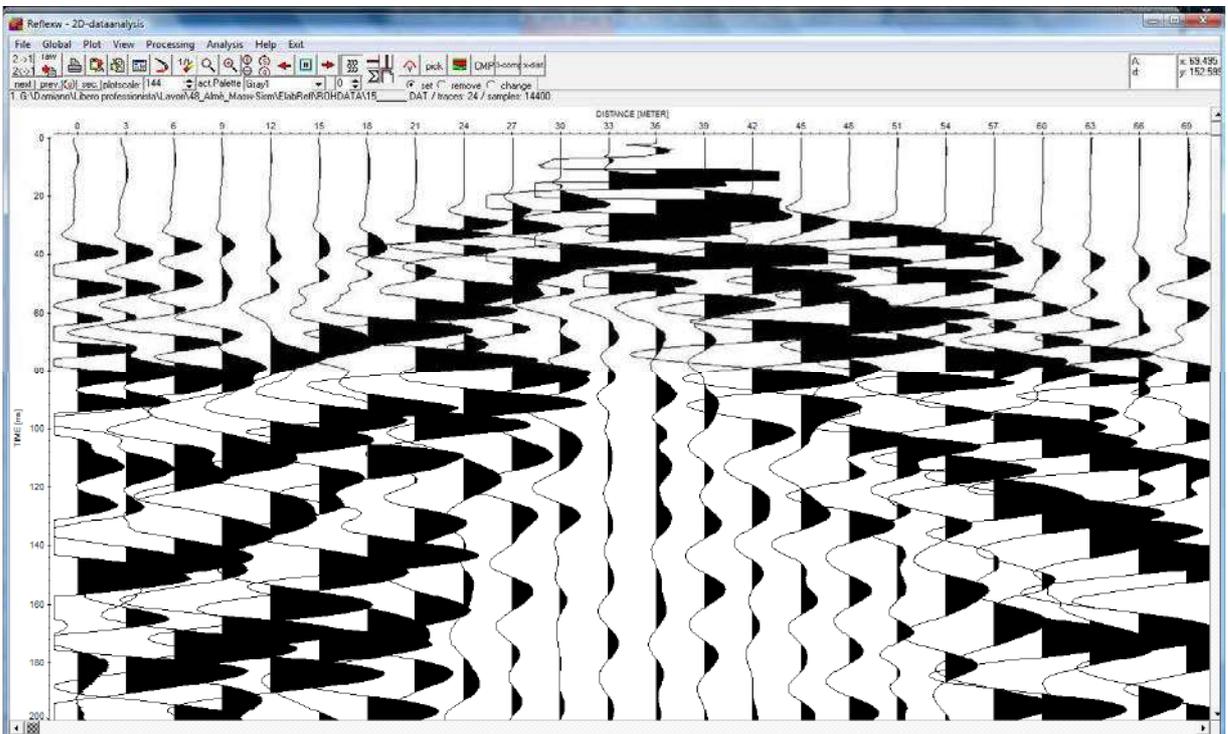
fig. 31b – esempio di segnale registrato (punto di scoppio tra i geofoni 12-13)

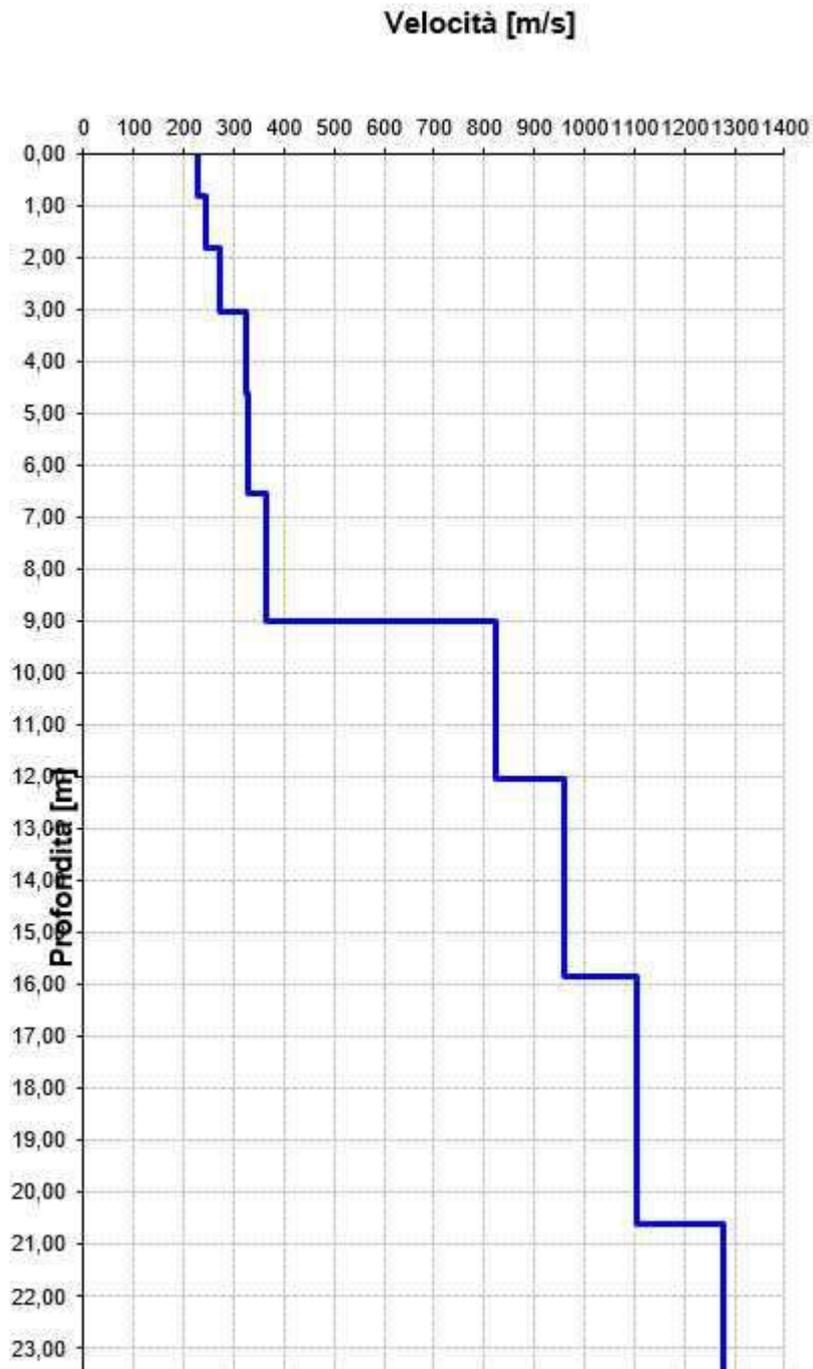
fig. 35 - Profili di velocità delle onde di taglio (V_s)

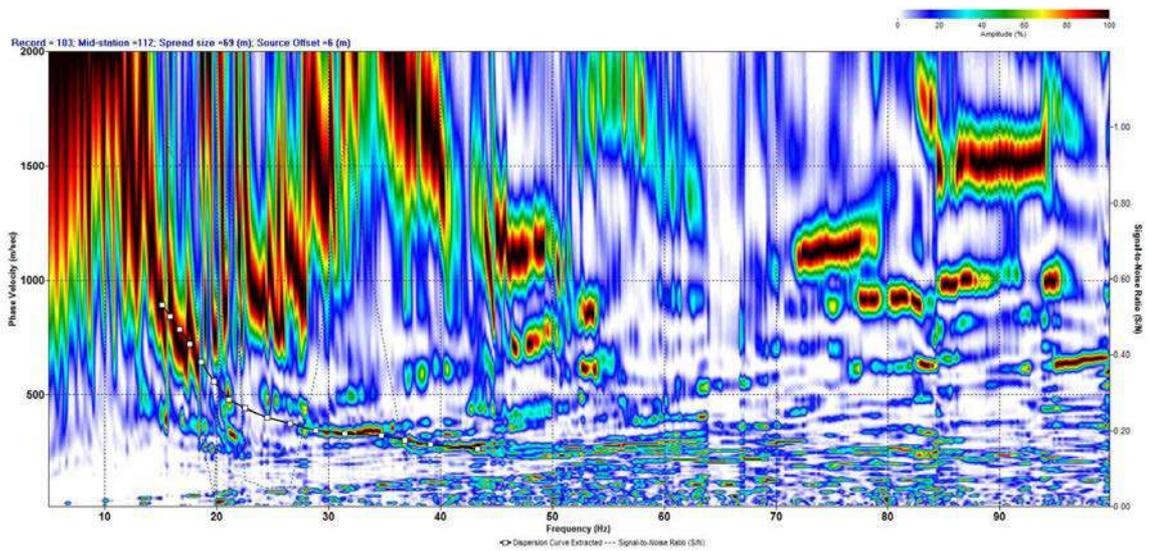
fig. 36 – curva di dispersione

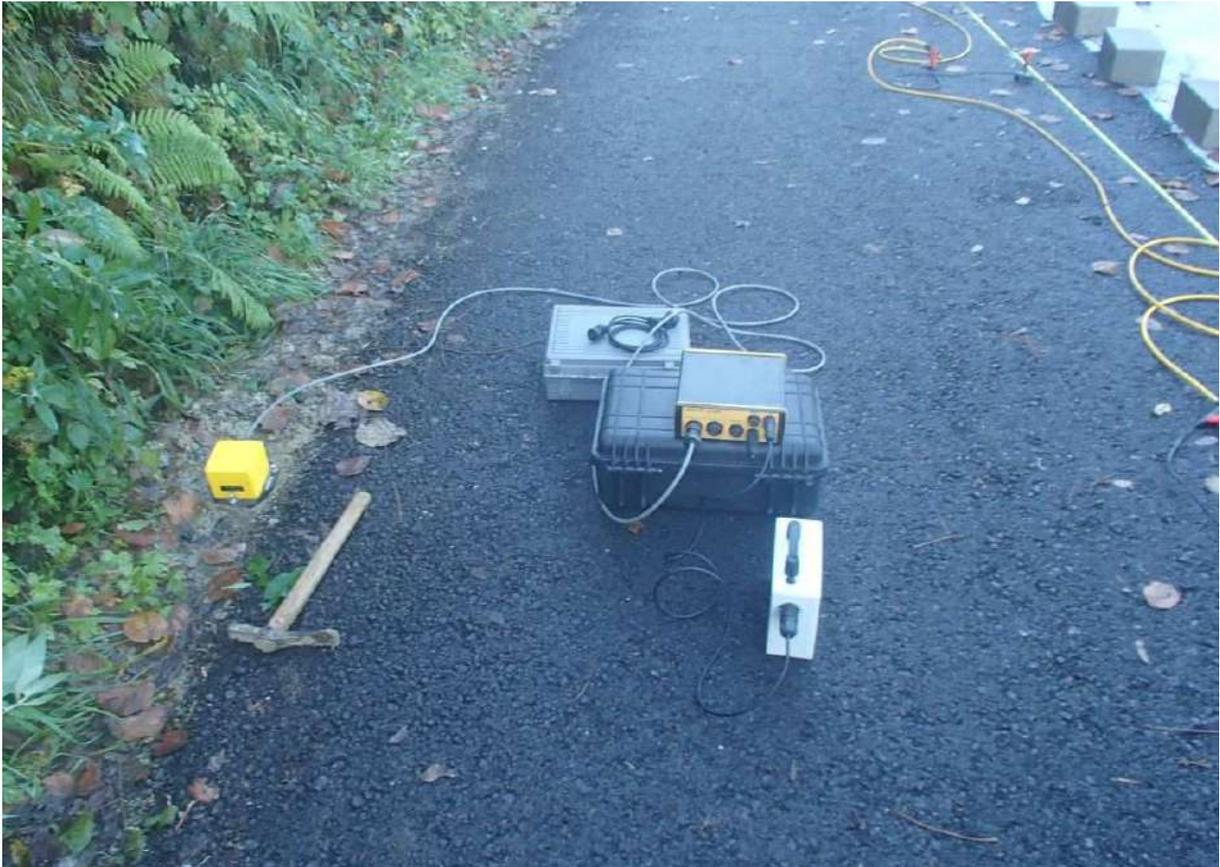
fig. 39 – strumentazione utilizzata per l'indagine H/V con sensore Veloget, acquisitore Dymas

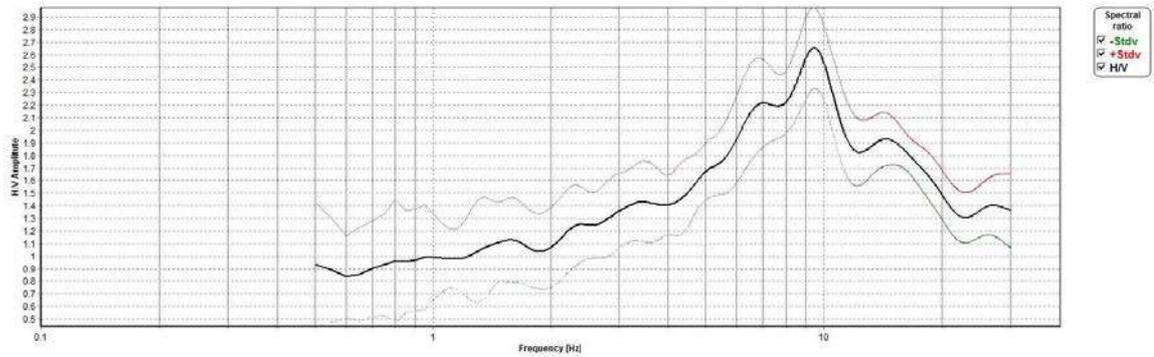
POSTAZIONE H1

fig. 40 – curva H/V media e deviazione standard – punto di misura H1 (geofono G10, fianco est)

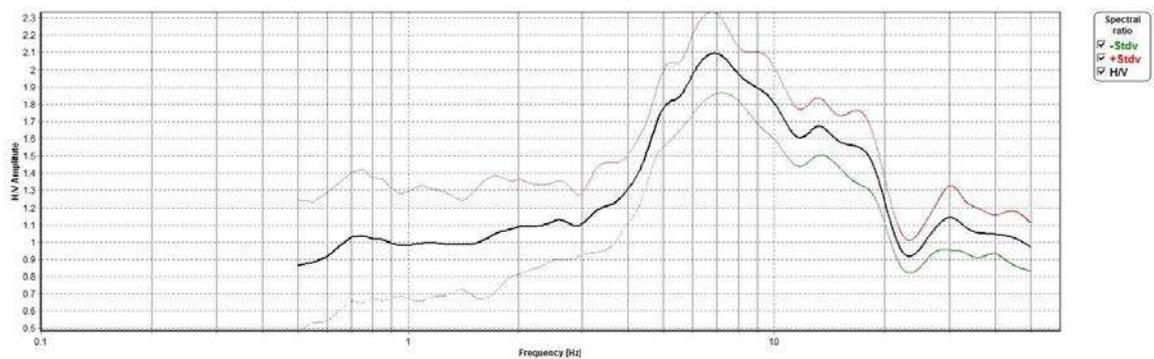
POSTAZIONE H2

fig. 41 – curva H/V media e deviazione standard – punto di misura H2
(geofoni G12-G13, settore centrale)

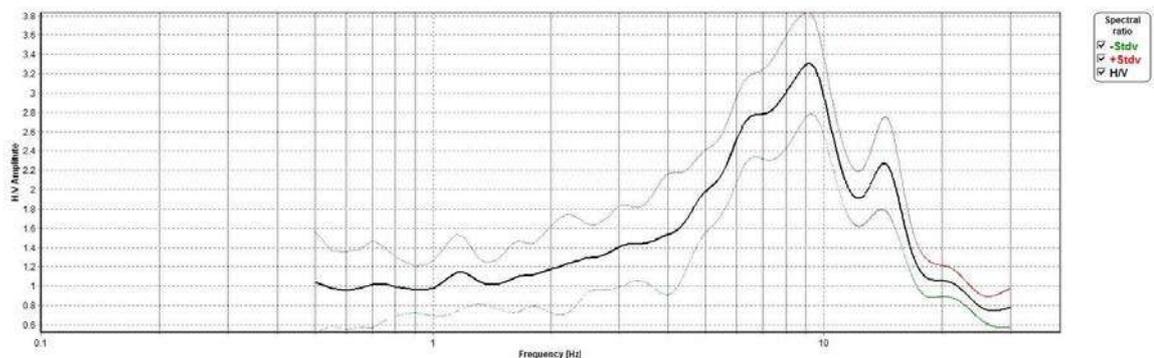
POSTAZIONE H3

fig. 42 – curva H/V media e deviazione standard – punto di misura H3
(geofoni G14-G15, fianco ovest)
