COMUNE DI CASNIGO
Provincia di Bergamo

ATEi7 (ex polo AC9d ATEc7)
Cava Ponte del Costone
Società UNICALCE S.p.A.

VERIFICA DEI VOLUMI DI SCAVO
NEL PERIODO fine 2013 – fine 2020

RELAZIONE TECNICA

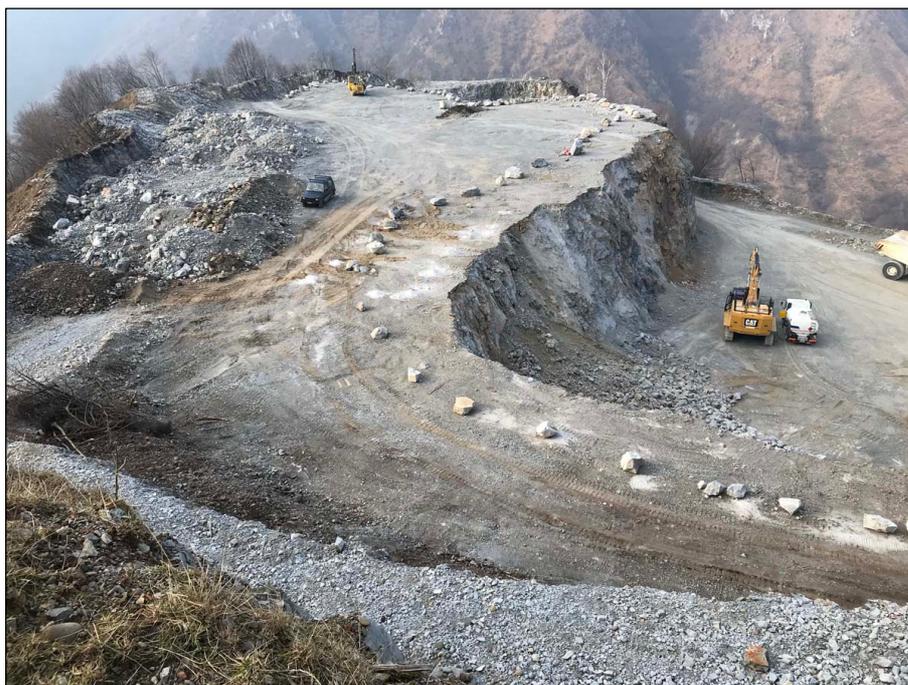
La coltivazione in atto si sta sviluppando tra le quote di 690 e 675 m s.l.m.; attualmente si conforma come un ampio splateamento di 15 m di altezza.

Piazzali di quota 687 e 675 m s.l.m. oggetto di coltivazione

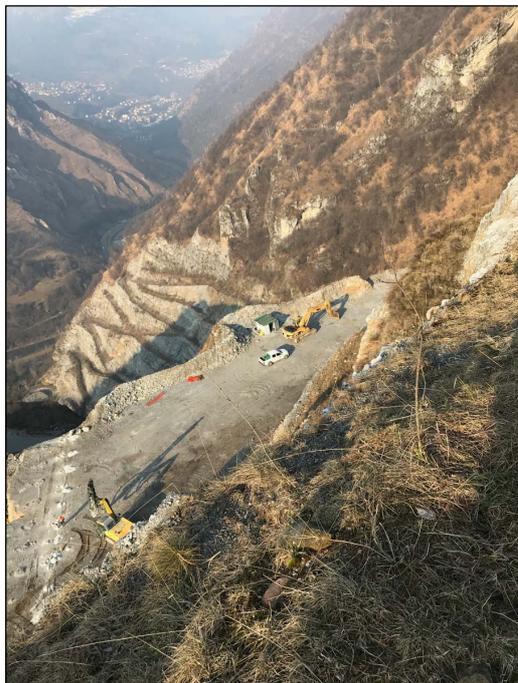
La parte superiore di quest'area, compresa fra la quota 750 m e 690 m, ha già raggiunto le morfologie finali previste dall'autorizzazione: il versante risulta sagomato da gradoni di altezza massima pari a 15 m, inclinati a 70°.

I ripiani dei gradoni sono stati oggetto di interventi di recupero ambientale, con stesura di circa 1 m di spessore di terreno vegetale e insediamento di specie vegetali.

Piazzale di quota 690 m s.l.m.

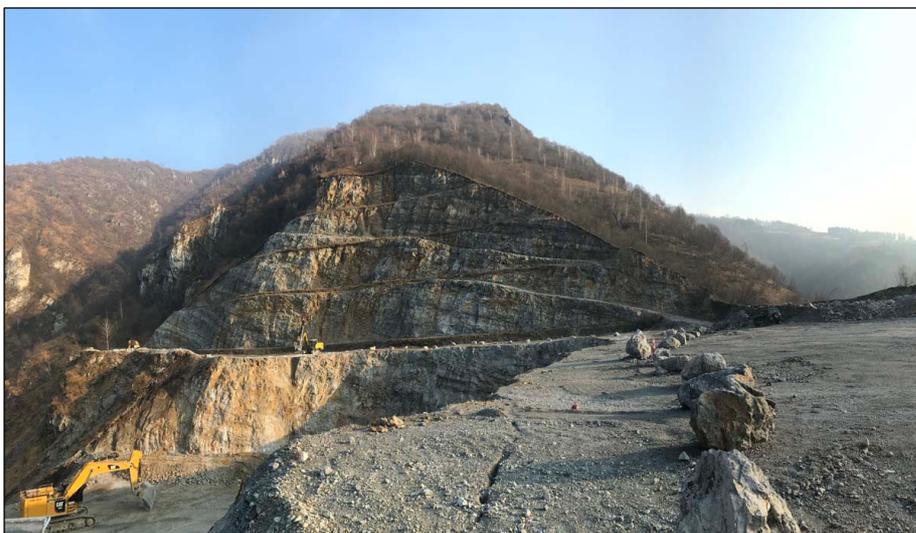
L'attività di coltivazione, iniziata nel 2014 e tutt'ora in corso, ha interessato la parte più alta del fronte di cava, a partire dalla quota di circa 750 m sul versante, fino alla quota di circa 675 m, quota dell'attuale ampio piazzale di cava, in coltivazione.

Panoramica della parte sommitale della cava

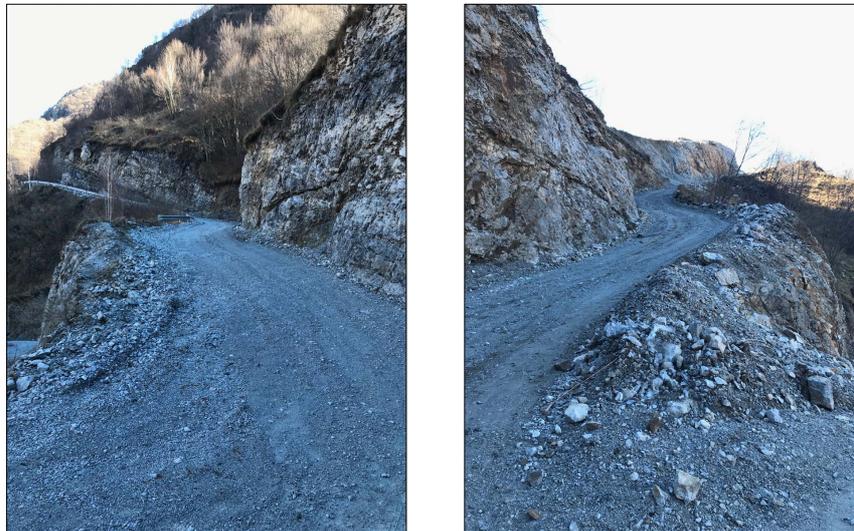
La larghezza minima del sedime stradale è di circa 4 m, con pendenze medio/alte e fondo sterrato; è stato ricavato per la quasi totalità mediante scavo a monte, senza riporti a valle, con formazione di scarpate di monte ad elevata pendenza, a tratti subverticali, impostate in roccia.

Il tracciato della pista di arroccamento di nuova formazione si sviluppa con 4 segmenti che collegano, rispettivamente, la partenza (tornante a 528 m) con il tornante successivo a 570 m, alla curva pronunciata a 610 m, al tornante a 650 m e, infine, al piazzale di coltivazione a 675 m s.l.m.

Pista di arroccamento realizzata per raggiungere la sommità della cava

Il tracciato planimetrico della pista rilevato segue puntualmente quello di progetto; la pista è stata sempre realizzata facendo coincidere il ciglio di valle con l'intersezione della superficie topografica originaria: in sostanza la pista è stata realizzata in scavo, senza riporti verso valle.
